## Museu da Guarda: levantamento, diagnóstico e tratamento das várias anomalias

J. Mascarenhas Mateus\*

Paulo Aires\*\*

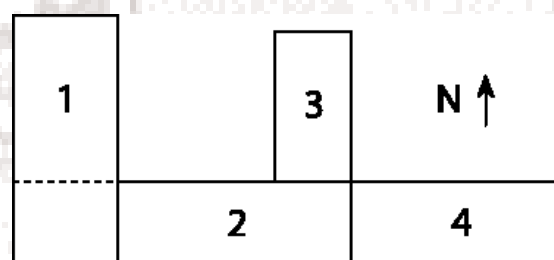
Fig.1 - Hipóteses quanto à sequência de construção do edifício.

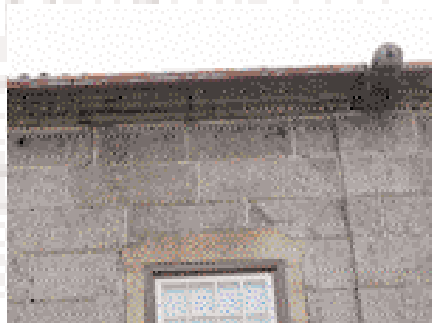
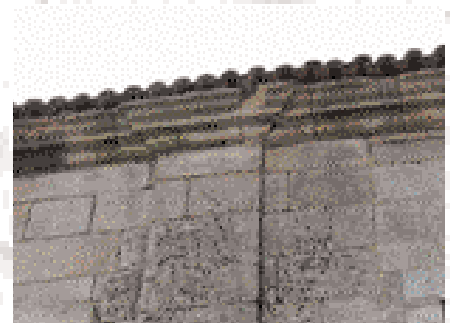
Uma primeira e breve análise histórica, combinada com uma observação visual do edifício do antigo Seminário Episcopal da Guarda, permitiram detectar fases distintas de construção dos diversos corpos que compõem o edifício, que explicam a ausência de gárgulas em alguns troços na cimalha superior. As deficiências de concepção dos dois sistemas de dre-

nagem das águas pluviais dos telhados, estão na origem do principal mecanismo de deterioração da pedra de todas as fachadas do edifício.

Associado a este fenómeno encontra-se a infiltração da água do telhado em locais do beirado onde há telhas ou rotura no algeroz. Esta infiltração é a causa da lavagem das juntas de ligação dos blocos de coroamento da cimalha, de infiltrações na espessura das paredes e de novos escorrimentos localizados ao longo das fachadas.

Fig.2 - Aspectos da fachada Oeste e da fachada Norte com e sem algerozes e gárgulas.

A primeira acção proposta para corrigir, de forma permanente, o sistema de algerozes e gárgulas, consiste na criação de um novo sistema de algerozes, externo, que será invisível da rua. Este sistema (fig. 4) apresenta as seguintes vantagens:

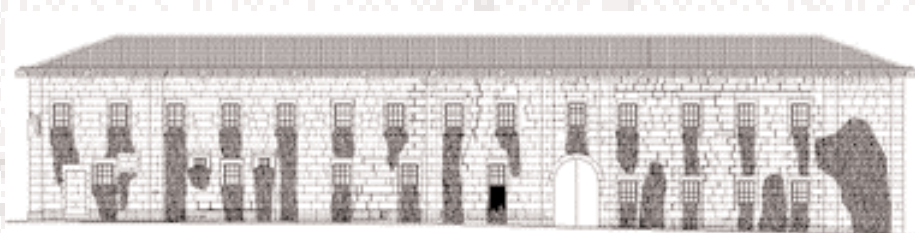
Fig.3 - Mapeamento das anomalias detectadas no alçado lateral direito (Sul).

Depósitos superficiais e manchas
-

Desintegração granular
-

Juntas abertas

A limpeza dos paramentos de granito consistirá na combinação de vários métodos de diferentes graus de intrusividade, dependentes da tenacidade e da aderência dos depósitos. Para além de ciclos de nebulização e escovagem, no caso de crostas de difícil remoção prevêem-se ainda três métodos de agressividade crescente: compressas, microaeroabrasão húmida e de precisão. Não é preconizada à partida a aplicação de biocidas para a eliminação de algas e líquenes. É suposto que a eliminação das causas de infiltração de água contribuirá de forma decisiva para um decréscimo significativo das colonizações biológicas.

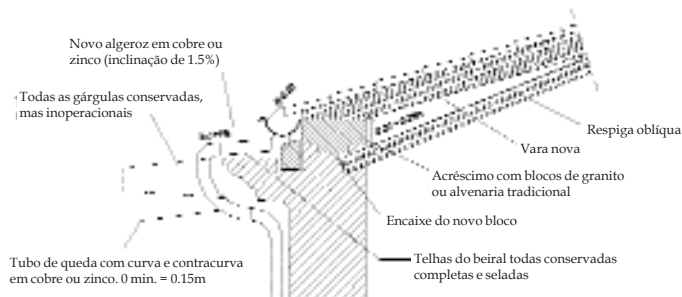
Fig. 4 - Algerozes externos das fachadas Oeste e Sul, e das fachadas do pátio interior - solução proposta

- necessita somente de um tubo de queda na extremidade de cada uma das fachadas;
- não é visível da rua;
- não está limitado pela posição pouco sistemática e desregrada das gárgulas;
- garante menores problemas de manutenção.
