A OZ tem vindo a ser solicitada, nos últimos anos, para levar a cabo trabalhos de levantamento e diagnóstico em diversas pontes, em todo o território nacional. Com vista ao levantamento estrutural e de anomalias da Ponte D. Luiz I, no Porto, foi-lhe recentemente solicitada a colaboração pela GRID - Consultas Estudos e Projectos de Engenharia Lda. Estes trabalhos destinam-se a preparar uma intervenção de reabilitação e reforço estrutural, que tem em vista permitir a passagem das composições do Metro do Porto.

Uma vida nova

para a velha Ponte D. Luiz I, no Porto

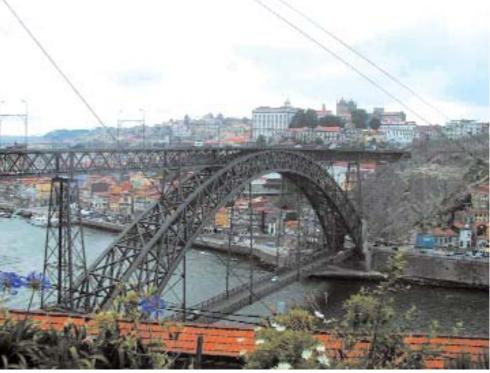
Figura 1 - Vista da Ponte D. Luiz I no Porto.
