"Reabilitar" o passado em Castro Marim

Devido à falta de manutenção de que tem sido vítima, o castelo de Castro Marim encontra-se em estado de degradação pronunciado. Do levantamento topográfico, arquitectónico e das anomalias, à proposta de intervenção no âmbito da consolidação, reabilitação e qualificação deste património, é o que nos relata este artigo.

O estudo, solicitado pela Câmara Municipal de Castro Marim, incidiu sobre as muralhas, o castelinho, o paiol, a casa do governador e o hospício.

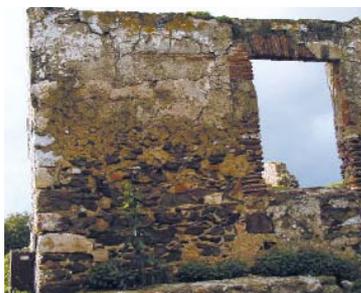
À esquerda: Figura 1. À direita: Figura 2.
Ruínas da casa do Governador e Hospício.

Estas anomalias incidem, com particular importância, sobre a casa do governador e o hospício, que se encontram em ruína, (Figuras 1 e 2, respectivamente).

O hospício e a casa do governador necessitam, dado o seu estado de ruína, não apenas de trabalhos de reparação mas também de reconstrução.

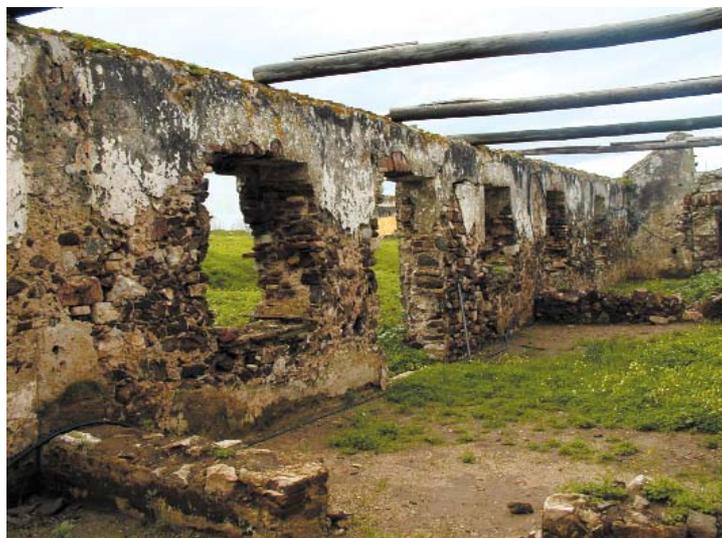
Na muralha (Figuras 3 e 4) foram detetadas diversas fendas, principalmente do lado exterior, e, também, desagregação e destacamento do reboco. O parapeito da

muralha, junto ao caminho de ronda, é constituído maioritariamente por taipa e apresenta diversas lacunas e fendas, com maior incidência nas muralhas Oeste e Norte.

Em cima: Figura 3.
Em baixo: Figura 4.
Anomalias na muralha.

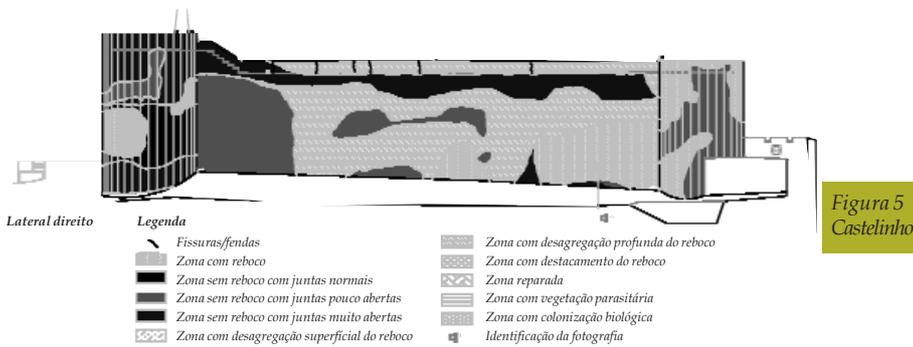
O Castelinho (Figura 5) apresenta várias fendas, principalmente na parte superior das muralhas, e o reboco em estado de desagregação, mesmo na zona reparada da fachada

principal. Detectaram-se, ainda, um grande número de zonas, nas fachadas laterais e de tardo, com as juntas muito abertas. O paiol é, das quatro construções interiores, a que se encontra melhor conservada. Apresenta, no entanto, situações pontuais de destacamento do reboco e, em determinadas zonas, desagregação do mesmo.

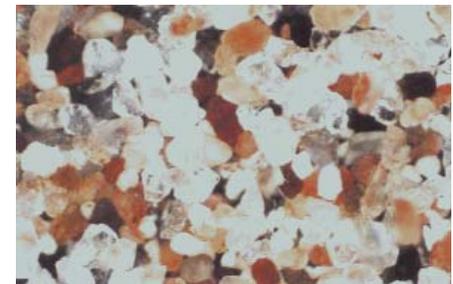
Figura 7 – Amostra A2. Aspecto da areia, já separada do ligante e lavada. Observam-se grãos de Quartzo (transparentes e brilhantes), de Feldspatos (rosados) e pequenos fragmentos de rochas ferruginosas.
