Reabilitação na barragem do Picote

O paramento de jusante do descarregador de cheias da barragem do Picote manifestava, desde alguns anos, sinais de deterioração. A CPPE⁽¹⁾ procedeu a um estudo mais rigoroso das anomalias existentes, tendo em vista a reabilitação durável dos betões do paramento. À Oz coube a realização de trabalhos de inspecção e ensaios não destrutivos.

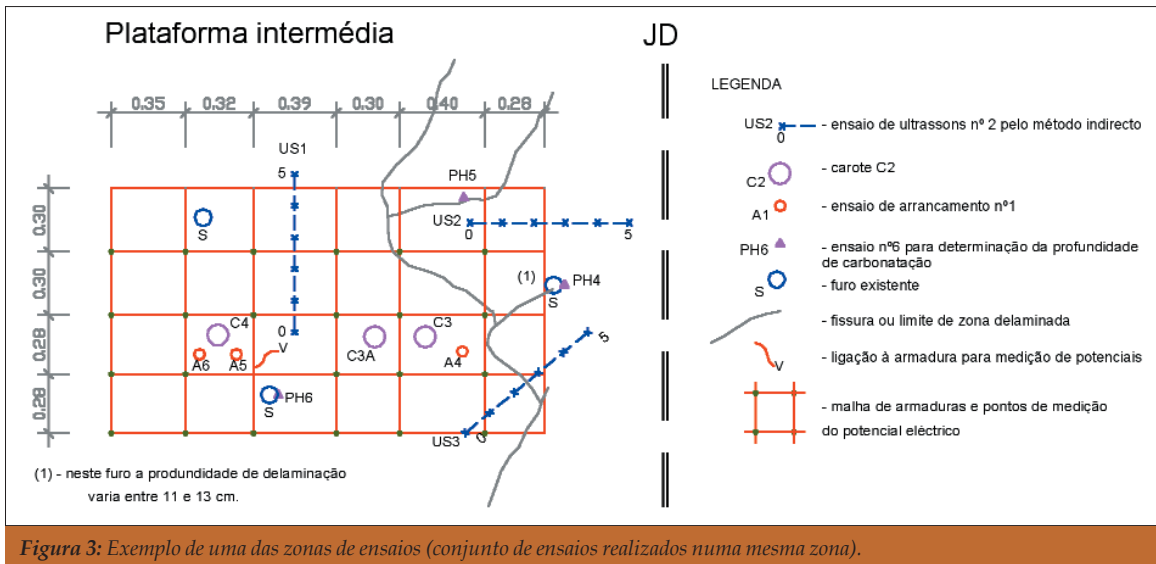
Figura 3: Exemplo de uma das zonas de ensaios (conjunto de ensaios realizados numa mesma zona).
