Museu da Electricidade

Diagnóstico ao reservatório de combustível

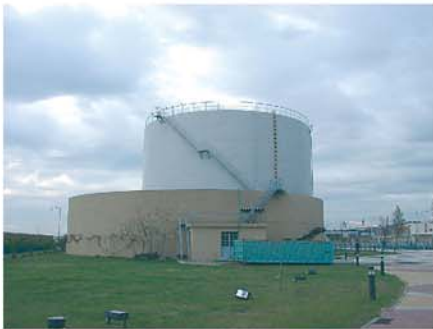
Vista exterior do reservatório e bacia de retenção

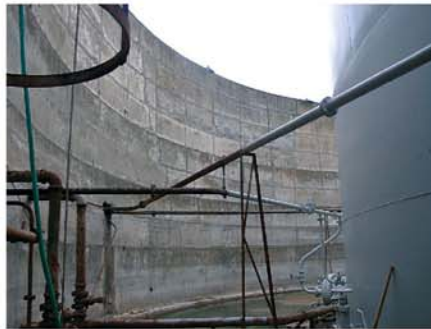
Vista interior da bacia de retenção

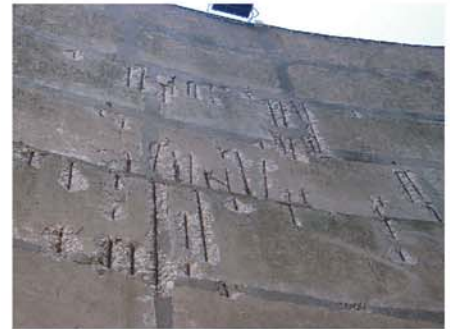
As anomalias detectadas na face interior do muro da bacia de retenção são, designadamente, corrosões de armaduras acompanhadas por delaminação de betão. Em algumas zonas com exposição de armaduras, verifica-se redução apreciável da sua secção resistente. De salientar ainda a ocorrência de manchas de humidade associadas a zonas onde o betão apresenta segregação. Na face exterior do muro e laje da bacia de re-

Corrosão de armaduras com delaminação de betão

tenção não foram detectadas anomalias importantes, durante a inspecção. O mecanismo de deterioração em curso está associado à corrosão electroquímica das armaduras, sendo a origem deste processo, muito provavelmente, a despassivação resultante, principalmente, da migração dos agentes agressivos para o interior das secções de betão, favorecida pela agressividade do meio que rodeia a estrutura, pela ocorrência de algumas zonas onde o betão apresenta segregação, e pela adopção de disposições construtivas inadequadas, nomeadamente, falta de protecção superficial e insuficiente recobrimento das armaduras. A corrosão das armaduras é acompanhada de delaminação do betão nos pontos com menor espessura da camada de recobrimento, conduzindo à perda de aderência das armaduras ao betão, com a consequente perda de resistência estrutural.

Torna-se importante aplicar medidas correctivas com vista à solução das anomalias detectadas, destacando-se as seguintes: Selagem das zonas que apresentam infil-

trações com injecção de resinas de poliuretano. Reparação das zonas delaminadas, consistindo no saneamento de todo o betão solto, tratamento e reposição das armaduras sempre que necessário e aplicação de argamassas de reparação pré-doseadas de retracção compensada, respeitando os recobrimentos regulamentares. Protecção das superfícies de betão expostas com pintura acrílica.

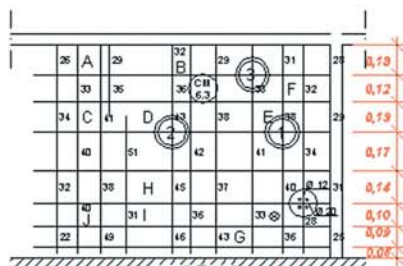
Exemplo de uma das zonas de ensaios (conjunto de ensaios realizados numa mesma zona)

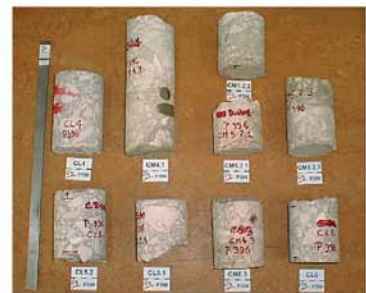
Os resultados dos ensaios de compressão registaram dispersão reduzida e revelaram um betão de elevada resistência.

Amostras extraídas para ensaios de avaliação da resistência mecânica

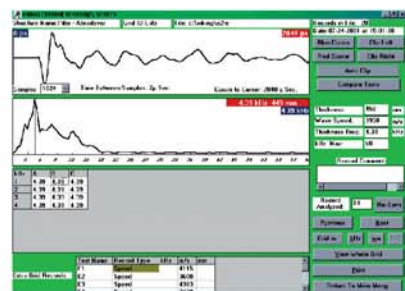
Os valores da espessura da laje da bacia de retenção, detectados através do ensaio de impacto eco, foram inferiores aos valores indicados no projecto, contudo não foram detectadas descontinuidades importantes nas zonas ensaiadas.

Ecrã do computador, com o resultado do ensaio de impacto eco
