Contributo da Oz na reabilitação do Coliseu Micaelense

Recolha da informação de suporte à elaboração do projecto da intervenção estrutural

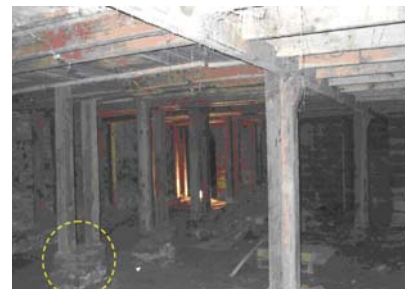
Figura 3 - Estrutura sob o palco constituída por pilares e vigas de madeira. Pormenor das fundações de basalto

- As estruturas de madeira inspeccionadas aparentam, na generalidade, bom estado de conservação, à excepção dos elementos da cobertura adjacente à galeria e pavimentos sob o palco, onde foram detectados indícios de ataques de insectos xilófagos com perdas signi-

ficativas da secção resistente, podridão, lacunas, deformações aparentes e ruína de partes da estrutura;

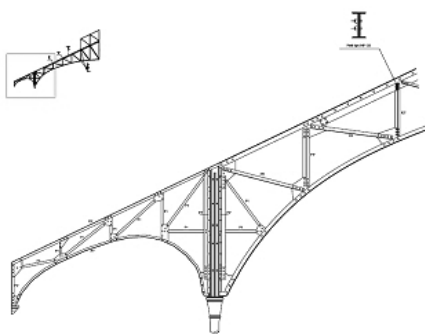
Figura 4 - Levantamento estrutural de asna metálica da cobertura do Circo

- A estrutura da cobertura do Circo é constituída por asnas metálicas treliçadas com cantoneiras de secção em "L" de abas iguais, dispostas radialmente e travadas por outras treliças e por perfis com secção em "I";

- Detectaram-se delaminações e perda de material dos perfis metálicos das asnas, localizadas, preferencialmente, junto das entregas, sendo devidas a fenómenos de corrosão;

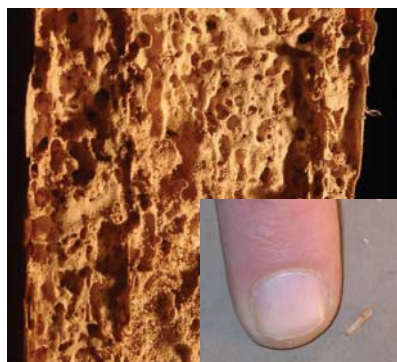
Figura 5 - Ataque de formiga branca em viga de madeira

- O pavimento dos camarotes e da galeria é constituído por uma estrutura mista de perfis metálicos com secção em "I" e por vigamentos de madeira;
- Os ensaios ultra-sónicos e de resistografia, realizados nos elementos da estrutura de madeira, evidenciaram uma diminuição da capacidade resistente nas zonas com indícios de ataque de insectos xilófagos;
