# Torre de Mindelo

## Recolha da informação de suporte à elaboração do projecto da intervenção estrutural

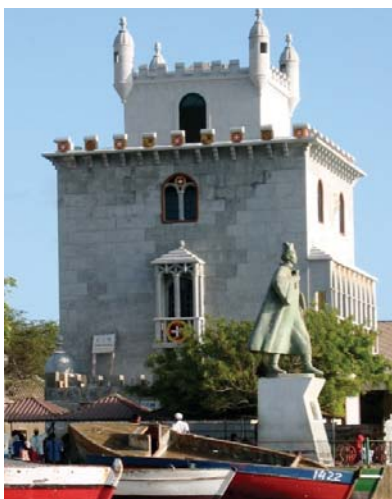
1 - Vista geral após a intervenção de recuperação

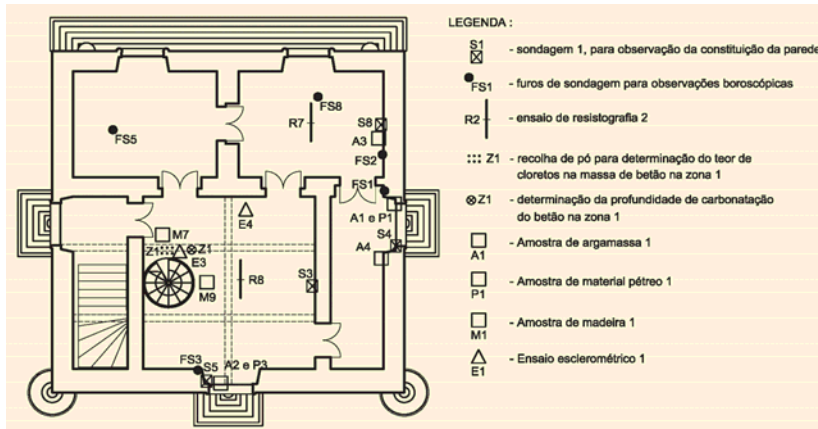
2 - Localização das zonas de ensaios

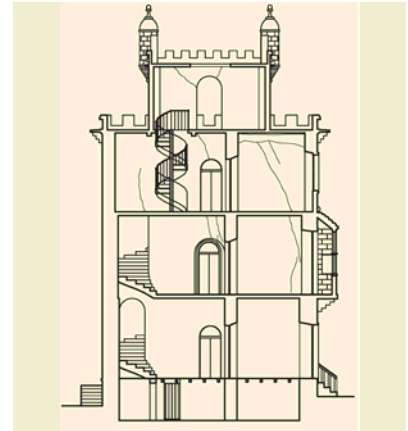
Consistiu na identificação das anomalias visíveis, em particular as de índole estrutural, levantamento da sua disposição e extensão nos elementos da construção, através de referência sobre desenhos. Para além da deterioração generalizada, muito severa, dos elementos de betão armado (fig. 4), com redução significativa da secção dos varões, destaca-se, também, pela sua importância, a presença de fissuras com orientação bem definida nas paredes (fig. 5), denunciando a ocorrência de deformações importantes.

5 - Corte transversal evidenciando a disposição das fissuras de índole estrutural

De forma a restabelecer o monolitismo da secção das paredes com fendas importantes recomendou-se a injeção de caldas cimentícias reo-plásticas, e, nos casos mais críticos, as superfícies de fractura deveriam ser reforçadas através da introdução de pregagens metálicas protegidas contra a corrosão.

Para o aumento da resistência das paredes exteriores, recomendou-se a aplicação de reboco armado, em ambas as faces, por exemplo, com rede de metal distendido, protegida contra a corrosão, ou rede de fibra de vidro com tratamento anti-alcalino.

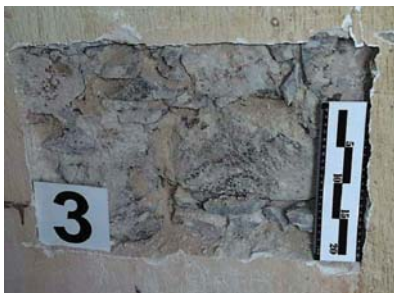
3 - Pormenor de sondagem numa parede, expondo a alvenaria

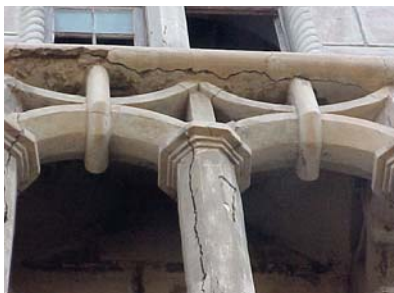
4 - Sintomas muito severos de corrosão das armaduras

A avaliação da importância da corrosão das armaduras foi feita, sumariamente, através da confrontação de três parâmetros: a espessura de recobrimento das armaduras (medida com o pacómetro), a profundidade de carbonatação dos betões (determinada com uma solução alcoólica de fenolftaleína) e o teor de cloretos nos betões a várias profundidades (eléctrodo de cloretos). Foi verificado que a frente de carbonatação dos betões encontrava-se ao nível ou por trás das armaduras e, principalmente, que o teor de cloretos nos pontos ensaiados era excessivo, devido a contaminação dos betões (ambiente marítimo), podendo-se considerar como a principal causa da severidade da deterioração por corrosão dos elementos de betão armado.

Recomendou-se a substituição dos pavimentos de madeira por lajes de betão armado calculadas em função da utilização pretendida para os espaços. De igual modo, recomendou-se, também, a substituição dos pavimentos de betão, bem como de todos os restantes elementos de betão armado constituintes das varandas e dos elementos decorativos dos alçados (guaritas, merlões, ameias, etc.), respeitando-se a geometria original, devido a não se considerar viável a sua reabilitação, que obrigava a medidas demasiado intrusivas, que dificilmente seriam duráveis, devido, em particular, à contaminação dos betões por cloretos.
