INSPECÇÃO DE ESTRUTURAS DE BETÃO ARMADO DETERIORADAS POR CORROSÃO DAS ARMADURAS

Caso 1-Silo de matérias primas de uma fábrica de rações

Caso 2 - Edifício de escritórios

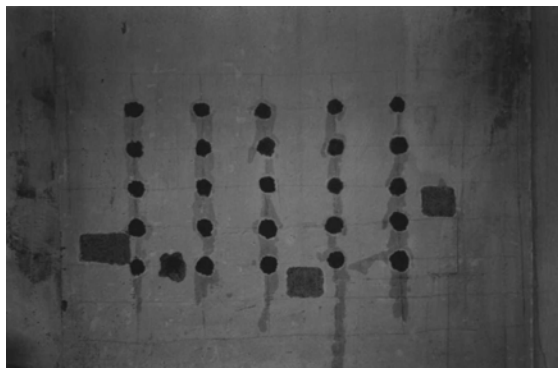
Figura 1 - Malha de armaduras detectada, malha para medição do potencial eléctrico das armaduras e ensaios esclerométricos. Figura 2 - Ensaio para determinação da profundidade de carbonatação numa carote.

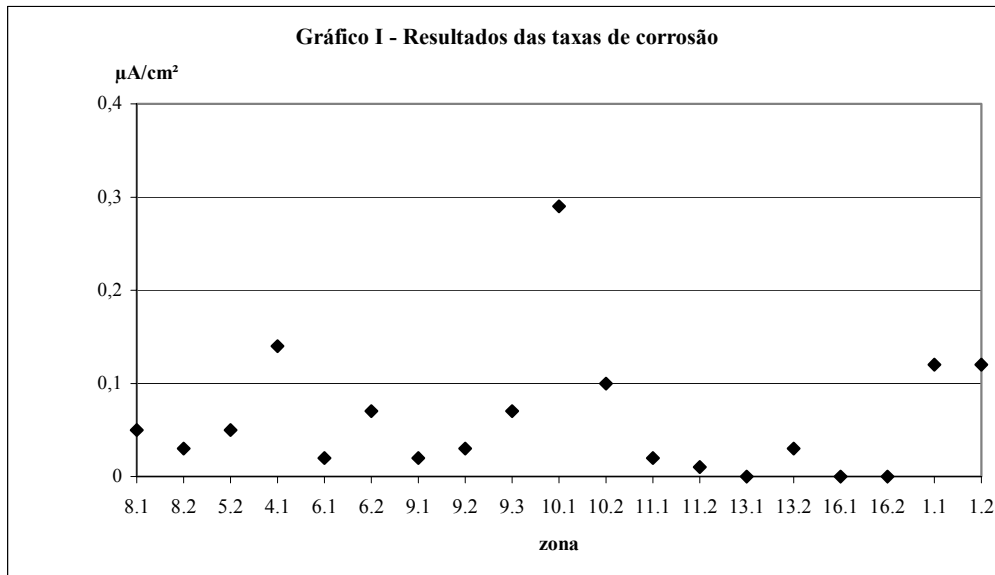
Analisando os resultados constantes no gráfico I, verifica-se que, em geral, os valores da intensidade de corrosão correspondem a um nível de corrosão das armaduras negligível a baixo [10].

Os resultados da intensidade de corrosão, aparentemente, não traduzem a deterioração existente. Deve-se notar que a taxa de corrosão é influenciada pelas condições ambientais, nomeadamente, o aumento da temperatura ambiente e da humidade relativa conduz a um aumento da taxa de corrosão. Desta forma, a altura do ano em que se fazem as leituras, bem como a localização do próprio ponto de ensaio são factores a ter em conta na interpretação dos resultados.

Os resultados obtidos da medição da resistividade eléctrica do betão são em geral elevados corroborando os resultados da medição da intensidade de corrosão.

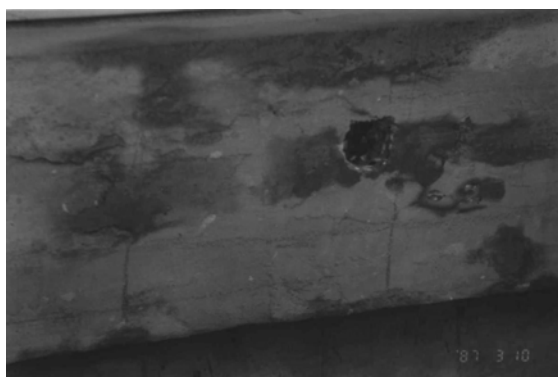
Figura 3 - Malha de armaduras detectada e ensaios para determinação da profundidade de carbonatação.

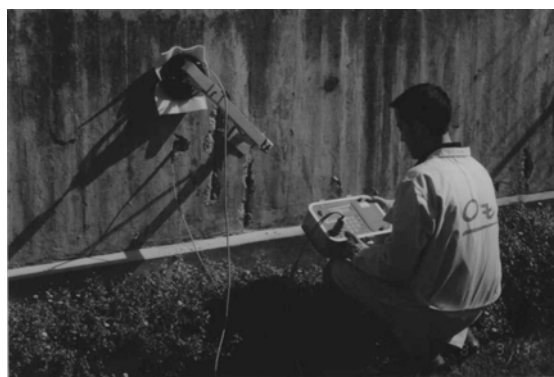
Figura 4 - Malha de armaduras detectada e medição da intensidade de corrosão.
