Inspecções e ensaios não destrutivos em pontes localizadas em ambientes agressivos

Casos de estudo - Pontes localizadas em ambiente marítimo

Duarte Abecasis, Tiago Ribeiro
OZ, Lda.

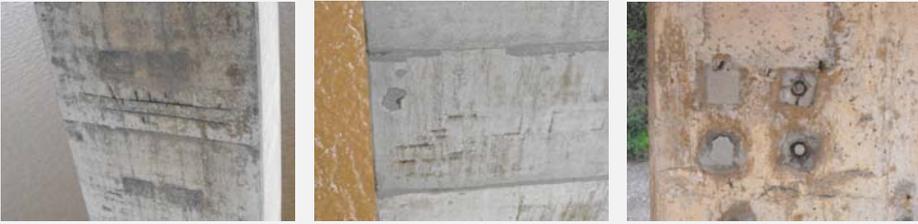
- Corrosão de armaduras e de outros elementos metálicos embutidos no betão dos pilares e dos maciços de encabeçamento

- Os varões mais superficiais, no entanto, já se encontravam envolvidos por betão carbonatado e/ou com teores de cloretos superiores ao teor crítico, justificando assim os sintomas de corrosão observados

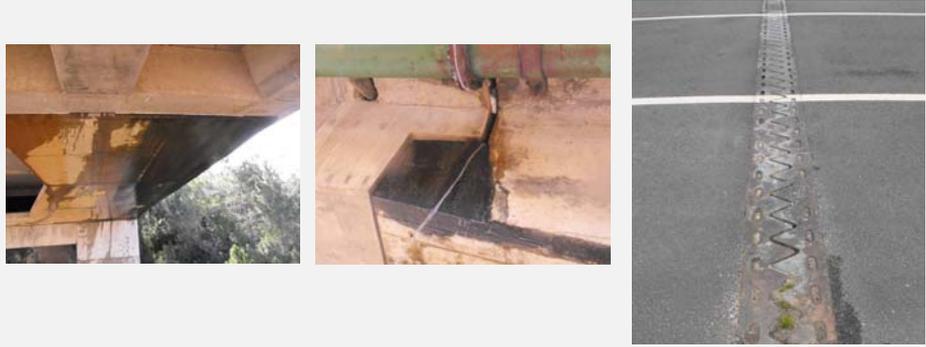
- Manchas de colonização biológica nos tramos sobre os pilares

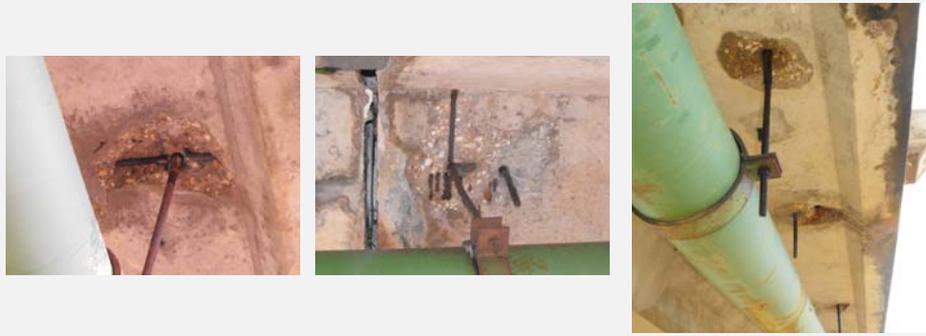
- Lacunas na consola do lado montante

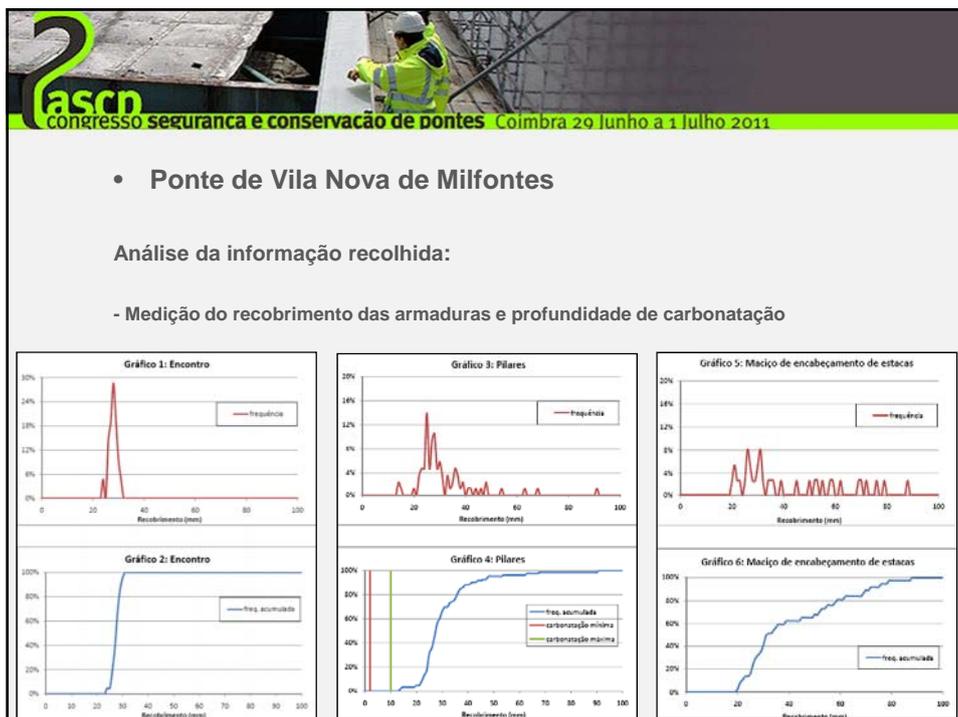
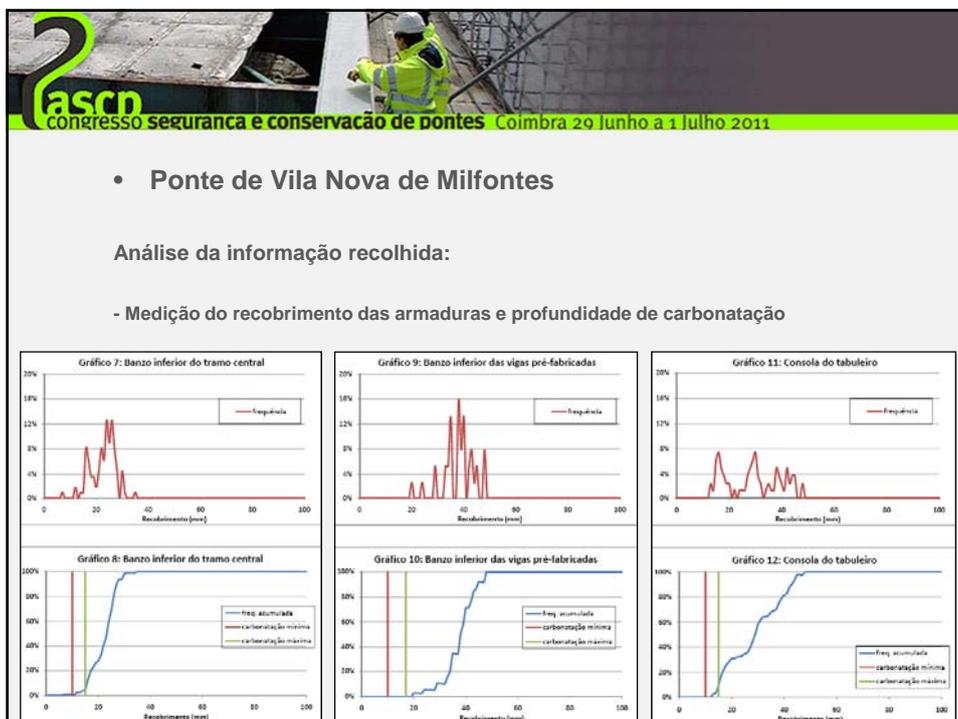
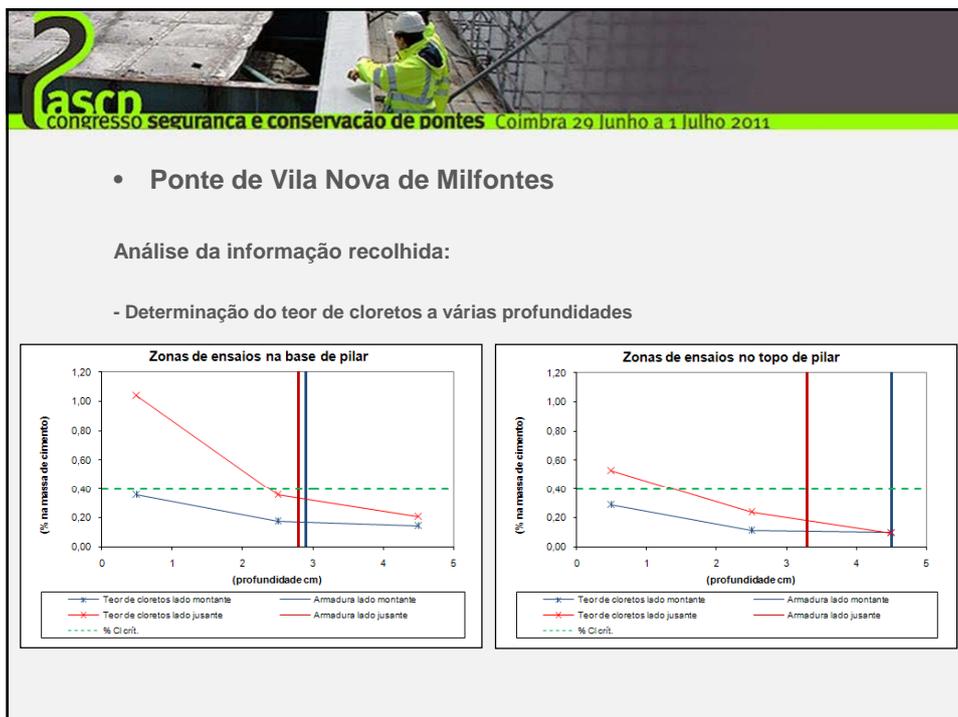
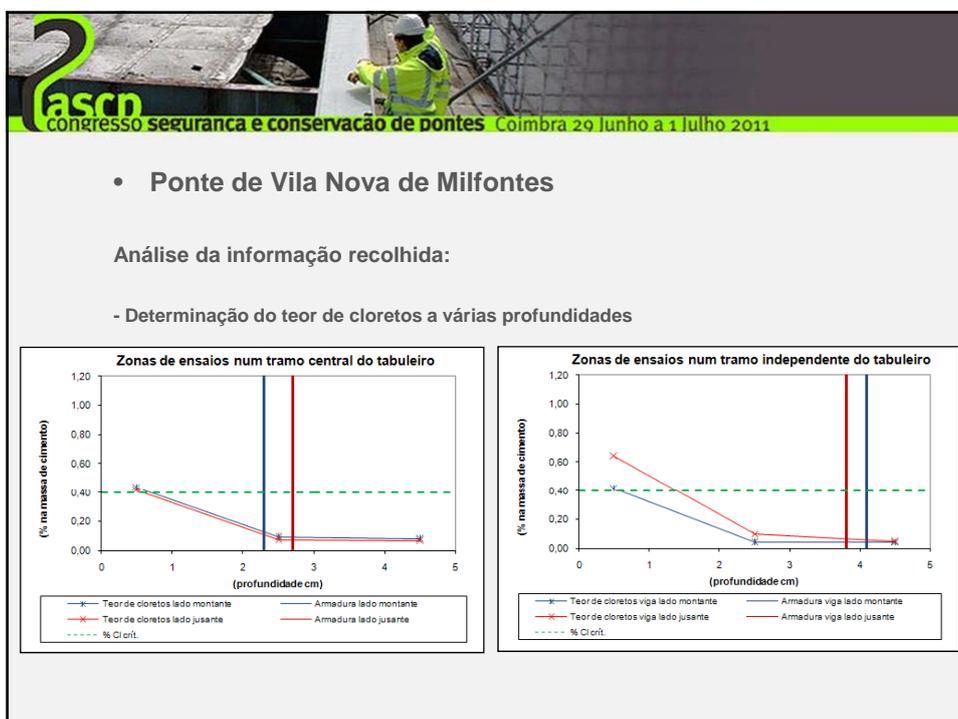
Plano de ensaios:

- 50% das zonas de ensaios não cumpriam os requisitos regulamentares para o recobrimento mínimo e para um tempo de vida útil de projecto de 50 anos
- 80% das zonas de ensaios não cumpriam os requisitos regulamentares para o recobrimento mínimo e para um tempo de vida útil de projecto de 100 anos

- A profundidade da frente de carbonatação era inferior ao valor médio do recobrimento em todas as zonas de ensaios
- O valor do teor de cloretos à profundidade média das armaduras era inferior ao valor crítico em todas as zonas de ensaios

- Foi estimada uma classe de resistência à compressão do betão de C70/85, o que corresponde a um betão de excelente qualidade e está em conformidade com a regulamentação

- A análise petrográfica permitiu identificar reacções sulfáticas nas duas carotes analisadas, embora com diferentes concentrações em profundidade

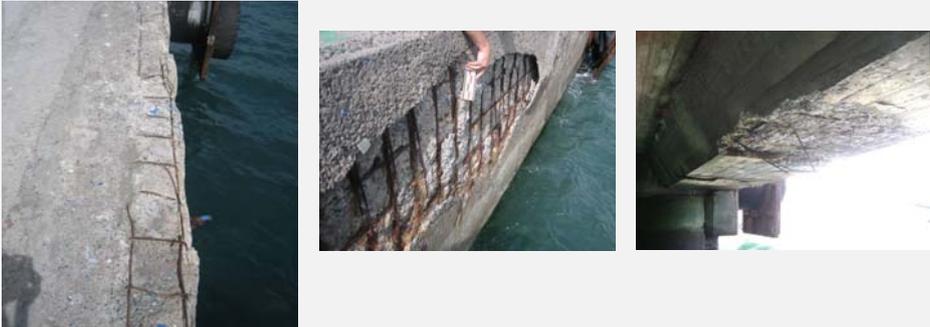
- Corrosão de armaduras, com redução severa de secção dos varões associada a delaminação do betão de recobrimento em grandes extensões, em especial na laje maciça entre os cabeços de amarração 25 e 26, na viga de bordadura exterior e nas carlingas

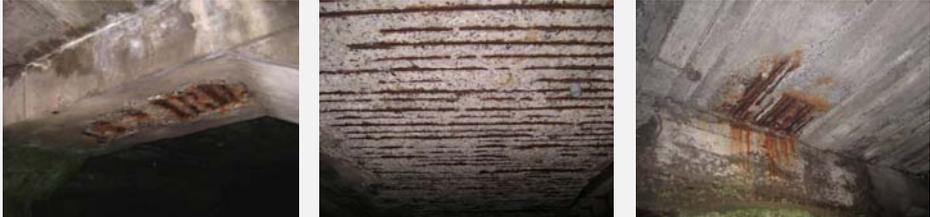
- Corrosão de armaduras, com redução severa de secção dos varões associada a delaminação do betão de recobrimento em grandes extensões, em especial na laje maciça entre os cabeços de amarração 25 e 26, na viga de bordadura exterior e nas carlingas

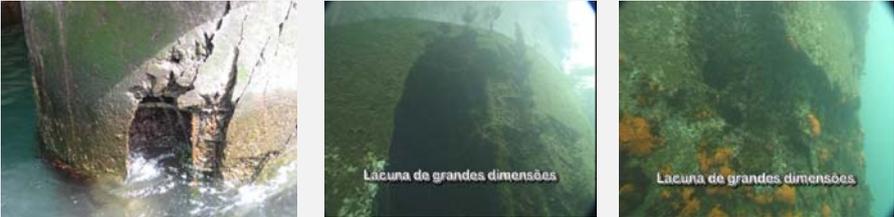
- Lacuna de grandes dimensões num pilar estaca exterior (também identificada na inspeção subaquática)

Lacuna de grandes dimensões

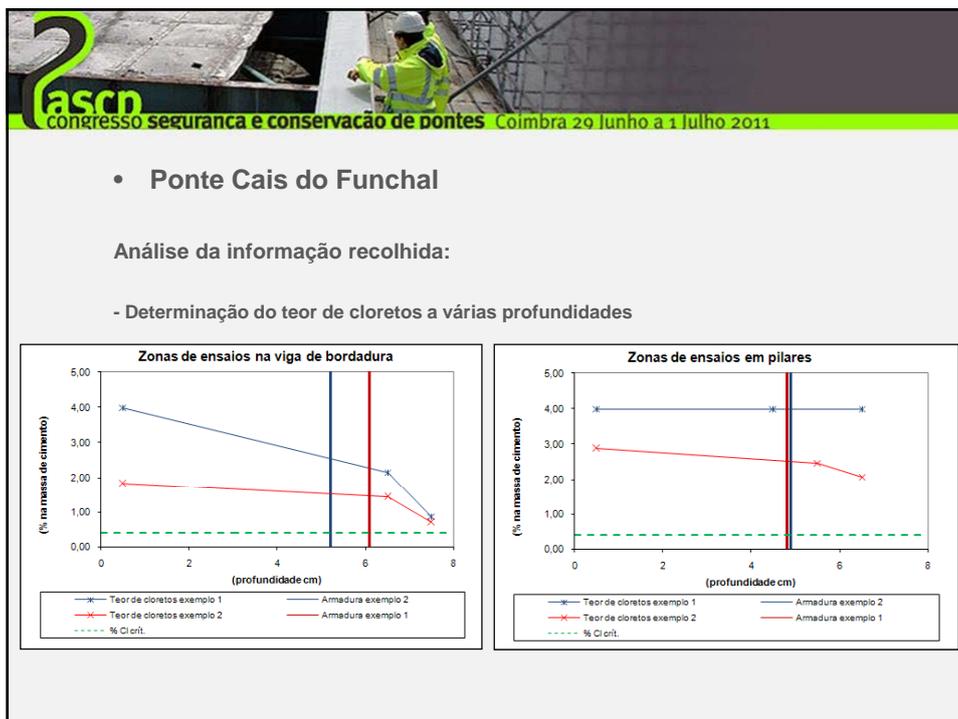
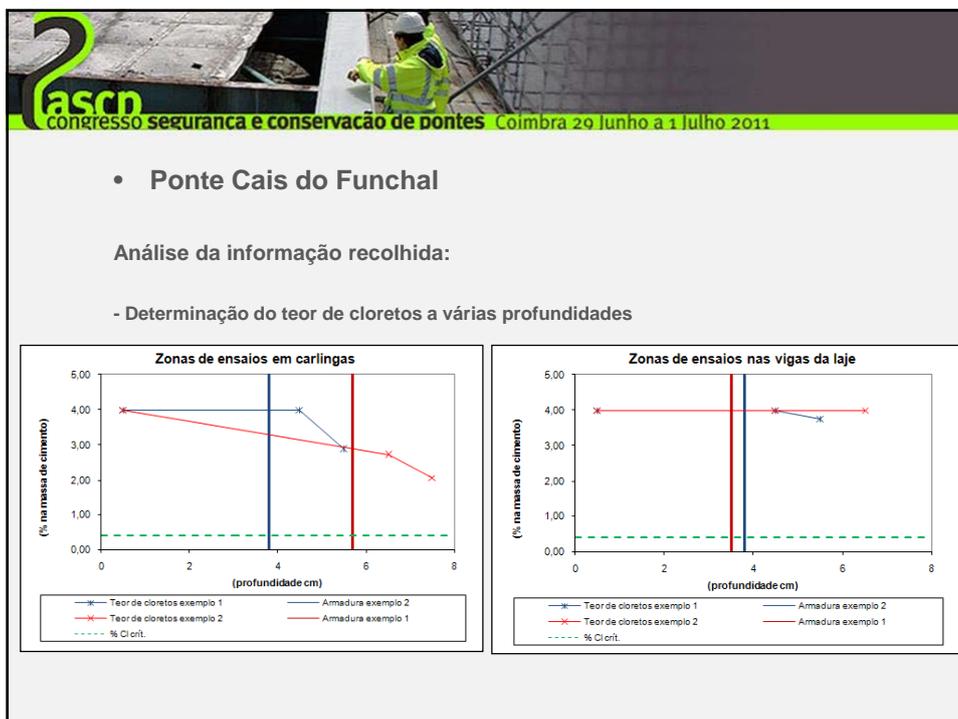
- Medição do recobrimento das armaduras e profundidade de carbonatação

- 50% das zonas de ensaios não cumpriam os requisitos regulamentares para o recobrimento mínimo e para um tempo de vida útil de projecto de 50 anos
- 83% das zonas de ensaios não cumpriam os requisitos regulamentares para o recobrimento mínimo e para um tempo de vida útil de projecto de 100 anos
- A profundidade da frente de carbonatação era inferior ao valor dos recobrimentos em todas as zonas de ensaios
- O valor do teor de cloretos à profundidade média das armaduras era, em geral, bastante superior ao valor crítico em todas as zonas de ensaios
- Foi estimada uma classe de resistência à compressão do betão de C40/50, o que corresponde a um betão de boa qualidade e está em conformidade com a regulamentação
