Risco sísmico no Algarve; Vulnerabilidade e fragilidade sísmica dos edifícios

Alfredo Campos Costa LNEC

Reabilitação Sísmica de Edifícios. SEMINÁRIO
Oz e UAlg, 2 de Outubro de 2008

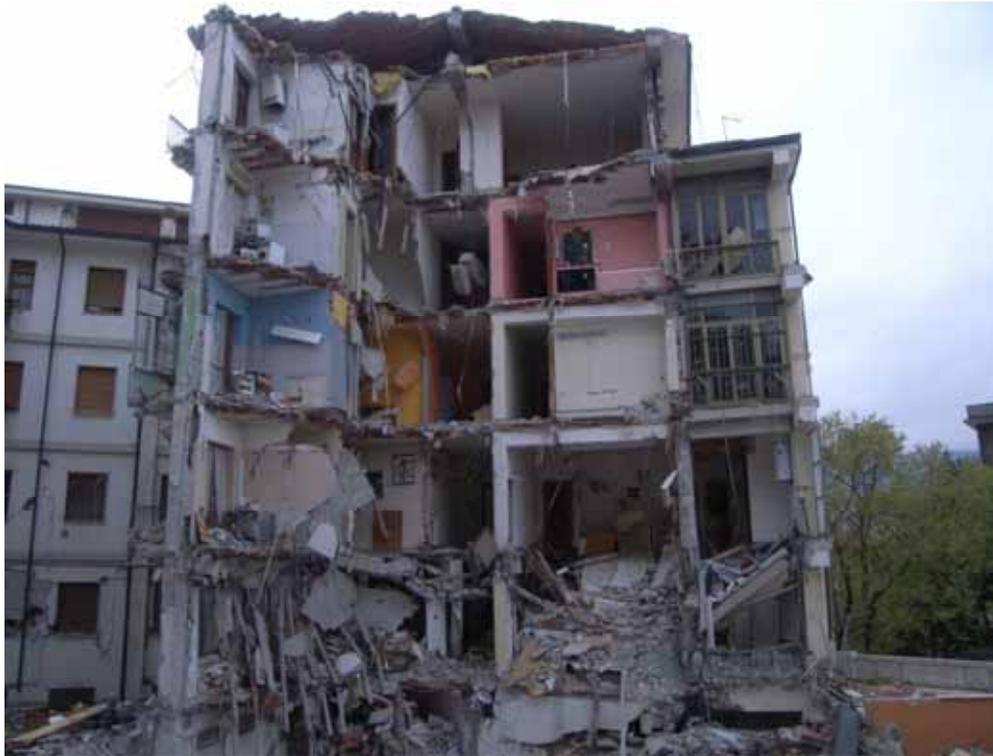
- BA e mistos: Ductilidade baixa (em geral anteriores 1980)

Edifício em frente à da *Residência dos Estudantes* em L'Áquila

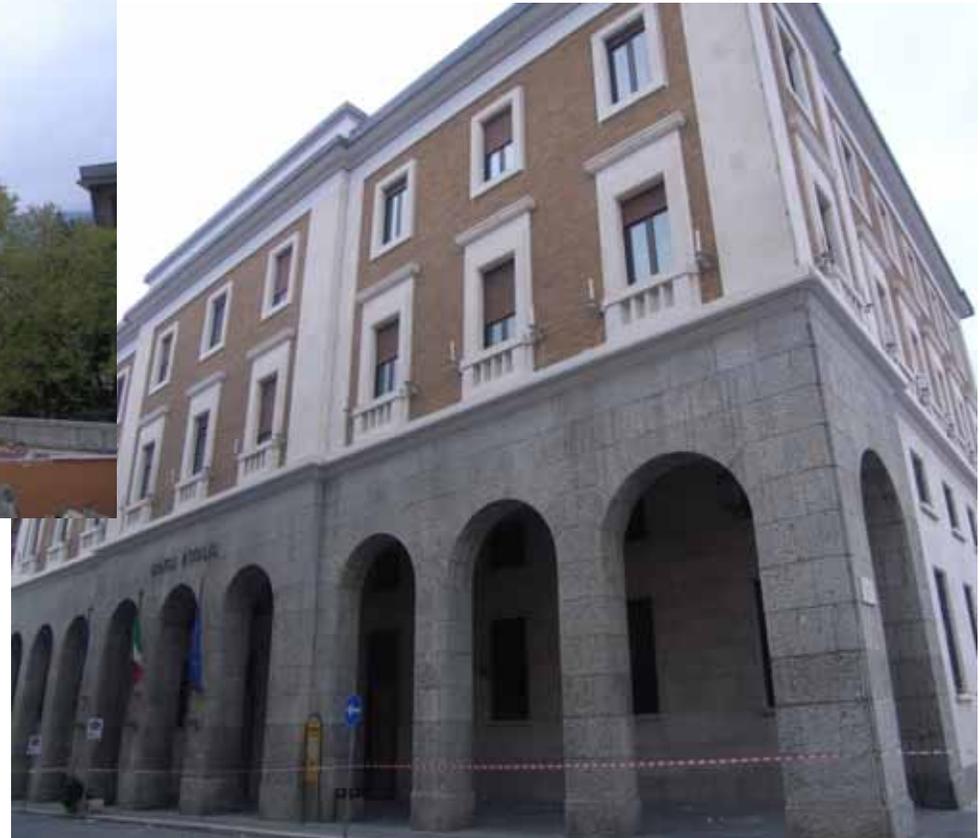
Edifício público no centro de L'Áquila de meados do século XX

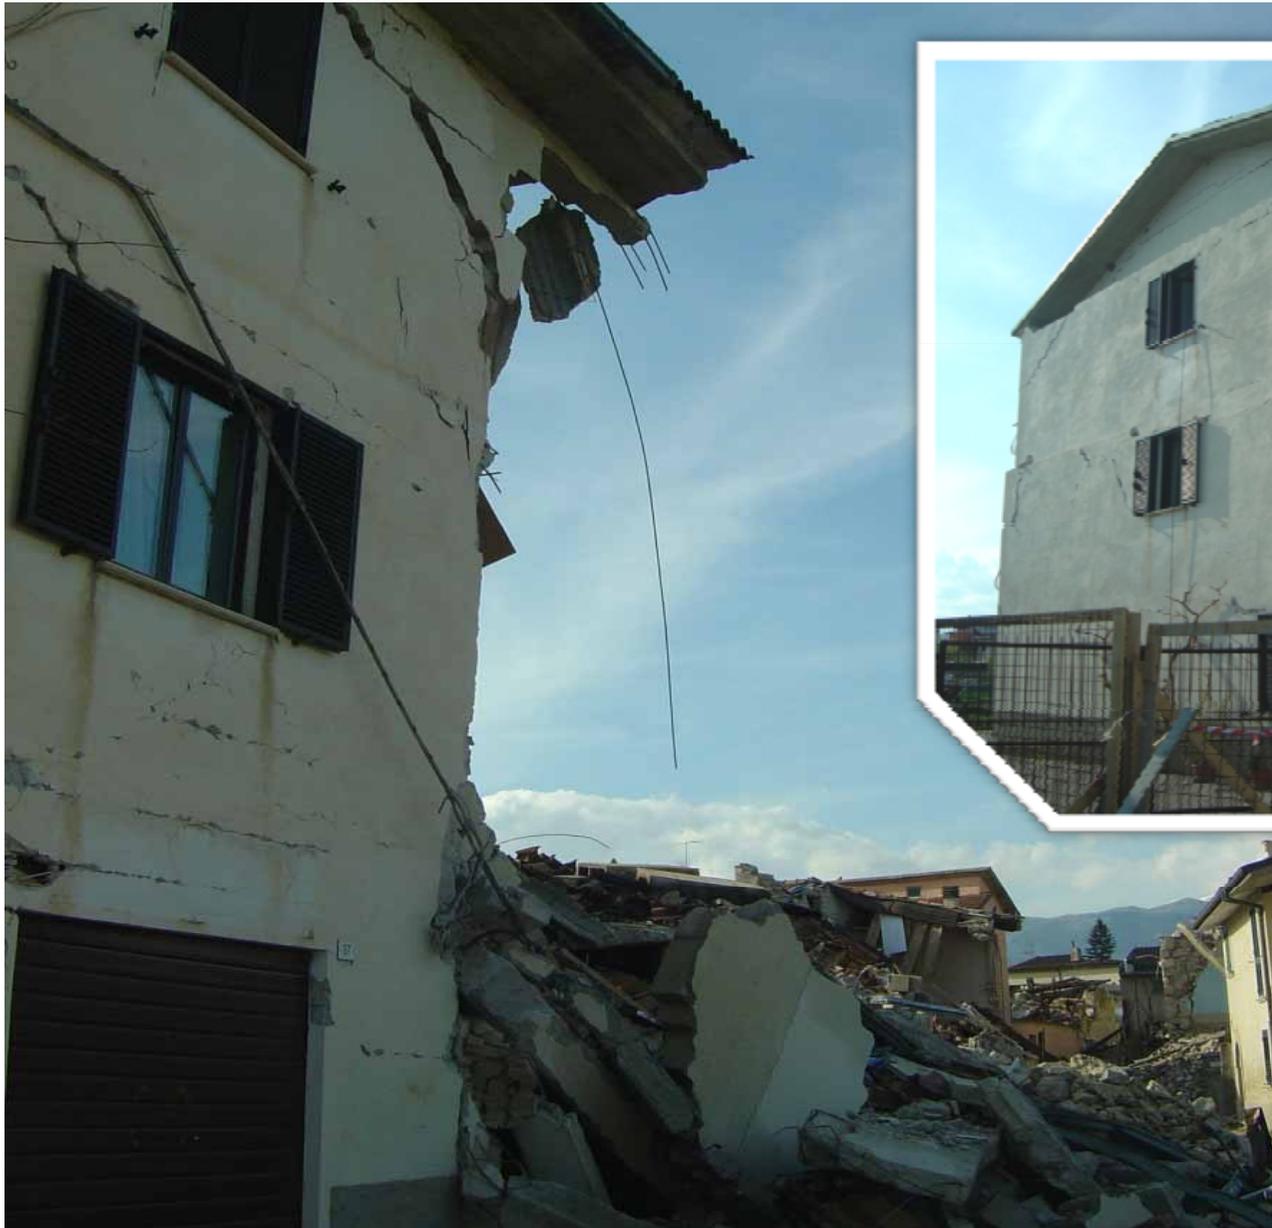
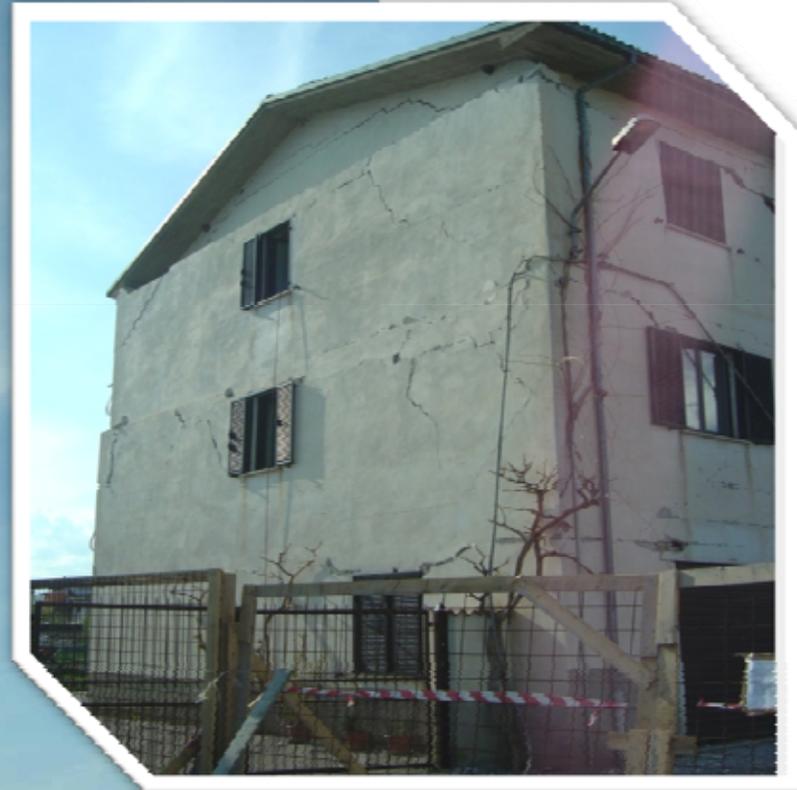
■ BA e mistos: Ductilidade baixa

Edifício em Onna

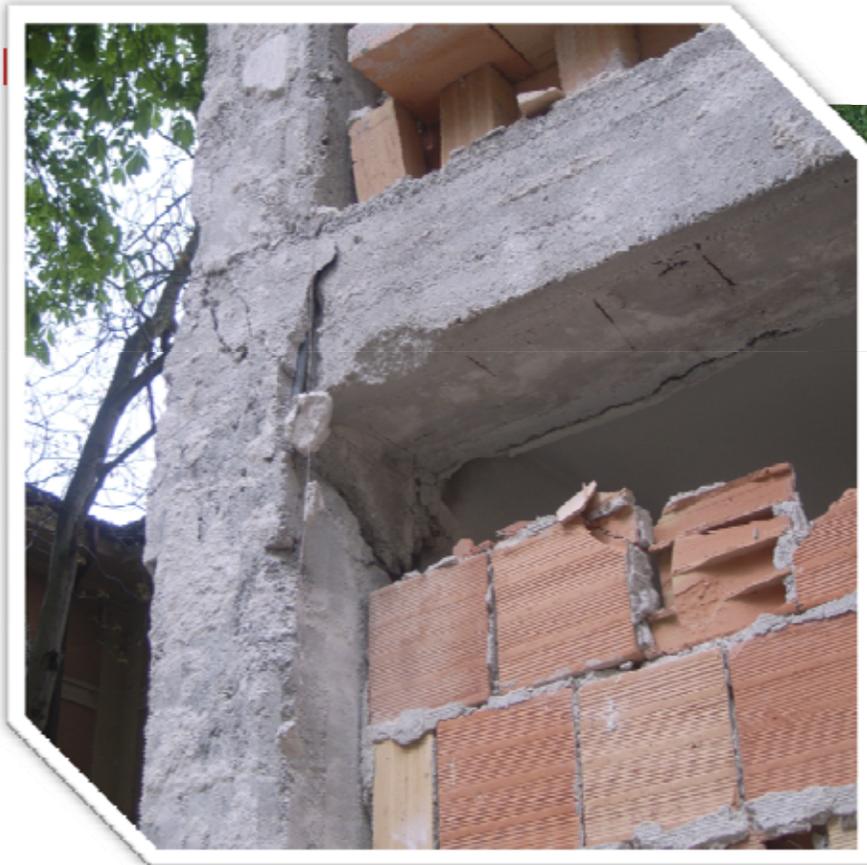
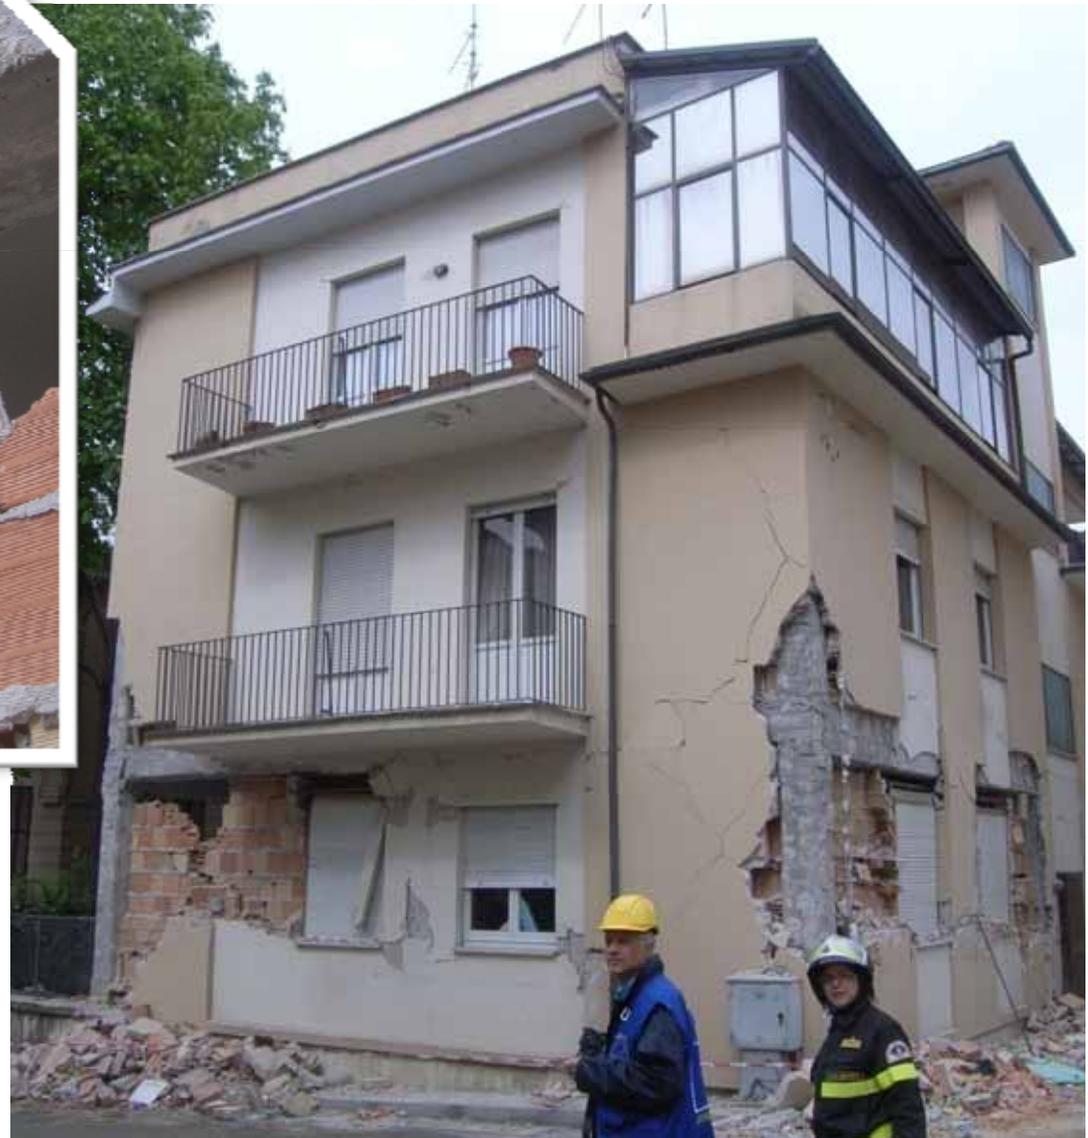
■ BA e mistos: Ductilidade baixa

Edifício em L'Áquila

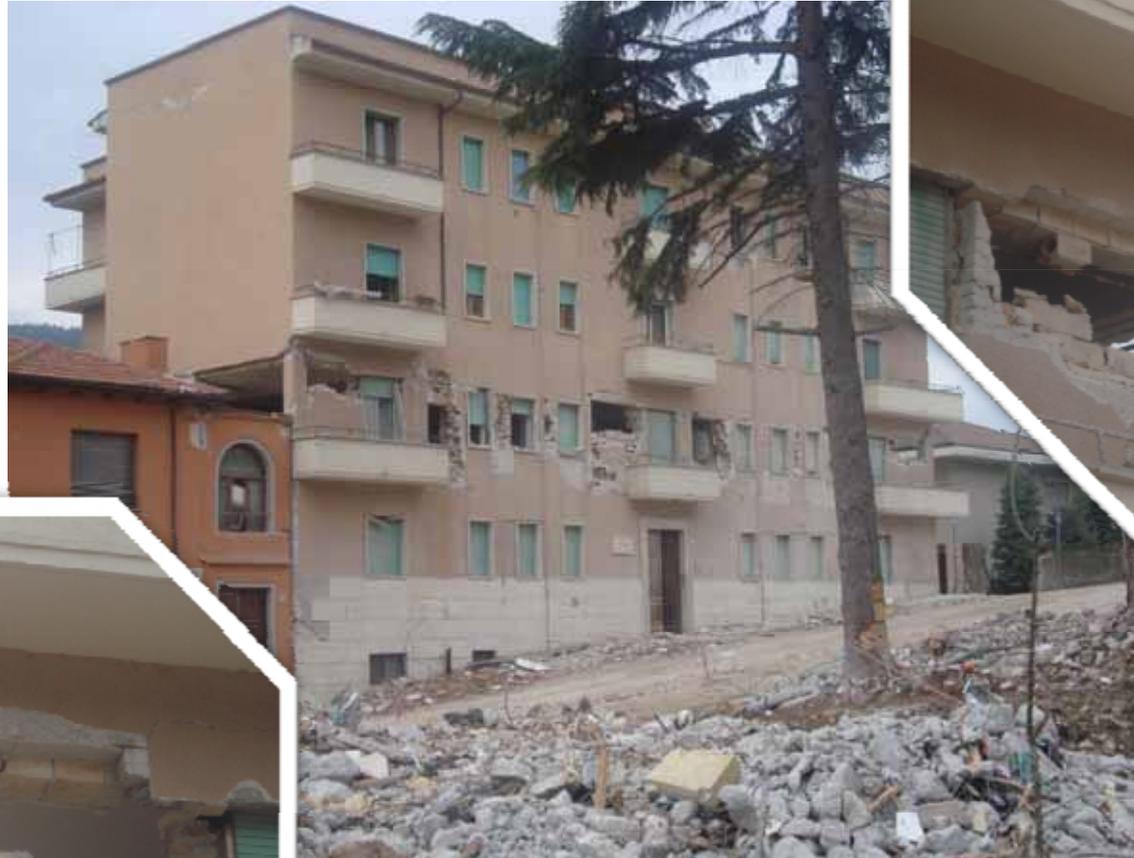
■ BA e mistos: Ductilidade baixa

Edifício em L'Áquila

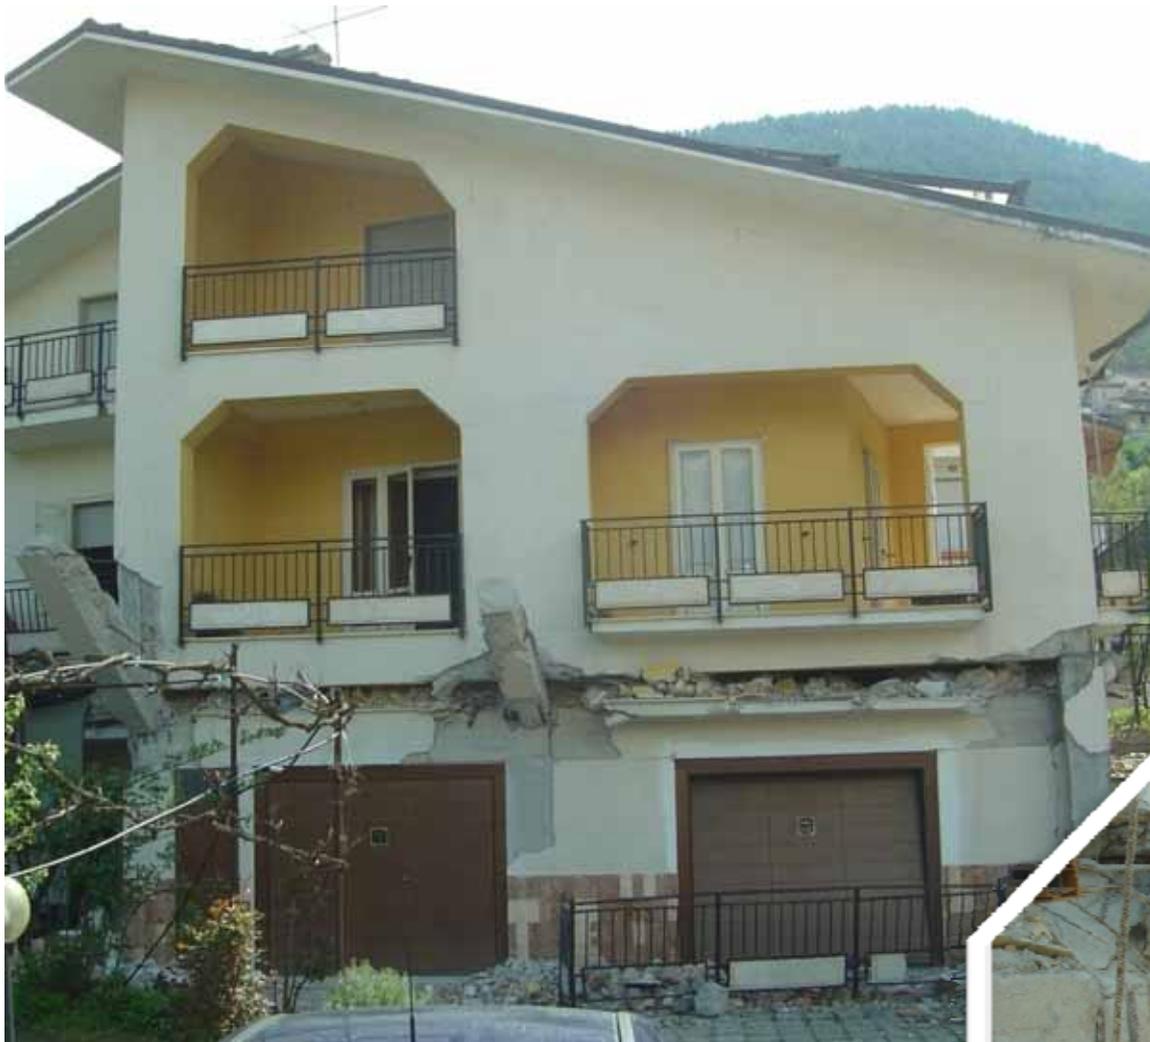
■ BA e mistos: Ductilidade baixa

Edifício em Pianola

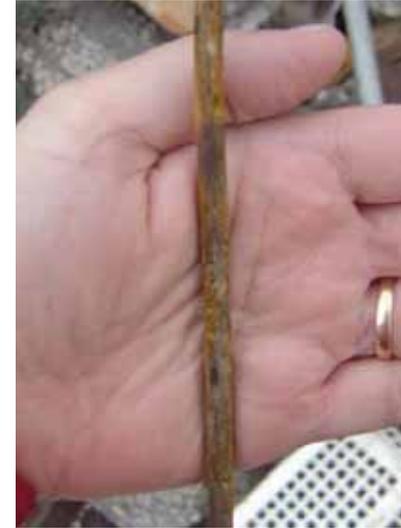
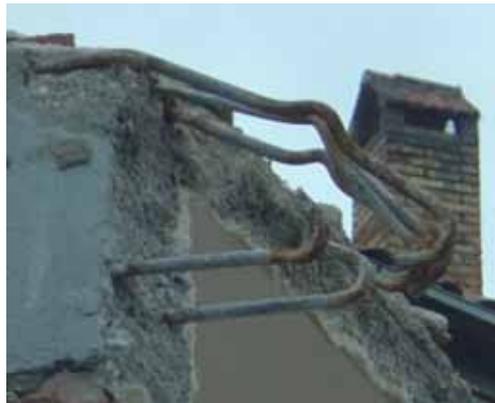
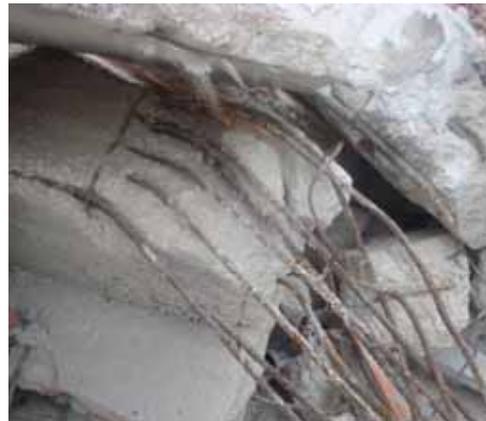
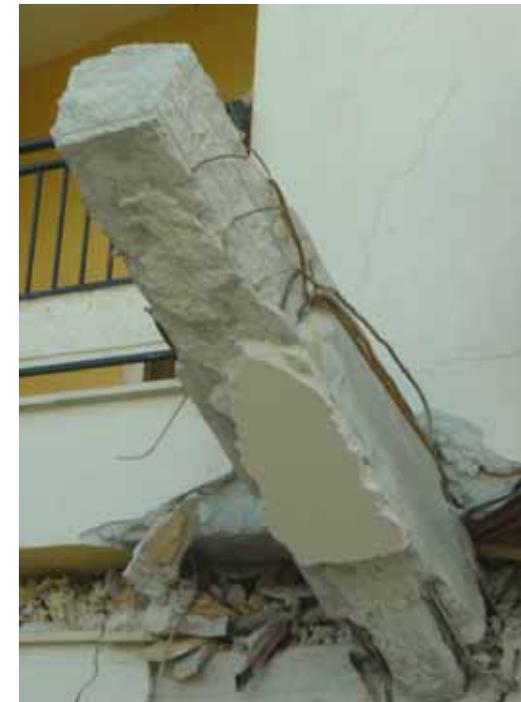
1. Dimensionamento sísmico deficiente (fraca resistência a forças horizontais dos elementos verticais)
2. Fraca qualidade dos materiais (betão com maus inertes)
3. Fraca aderência aço betão (armaduras lisas)
4. Estado conservação dos materiais (recobrimento insuficiente de armaduras)
5. Má pormenorização de armaduras (nós sem cintagem e comprimentos de amarração insuficientes)
6. Insuficiente cintagem de pilares.
7. Estribos a fecharem a 90°
8. Interacção entre pórtico e painéis de enchimento (colunas curtas)
9. Interacção entre edifícios (choque entre edifícios)

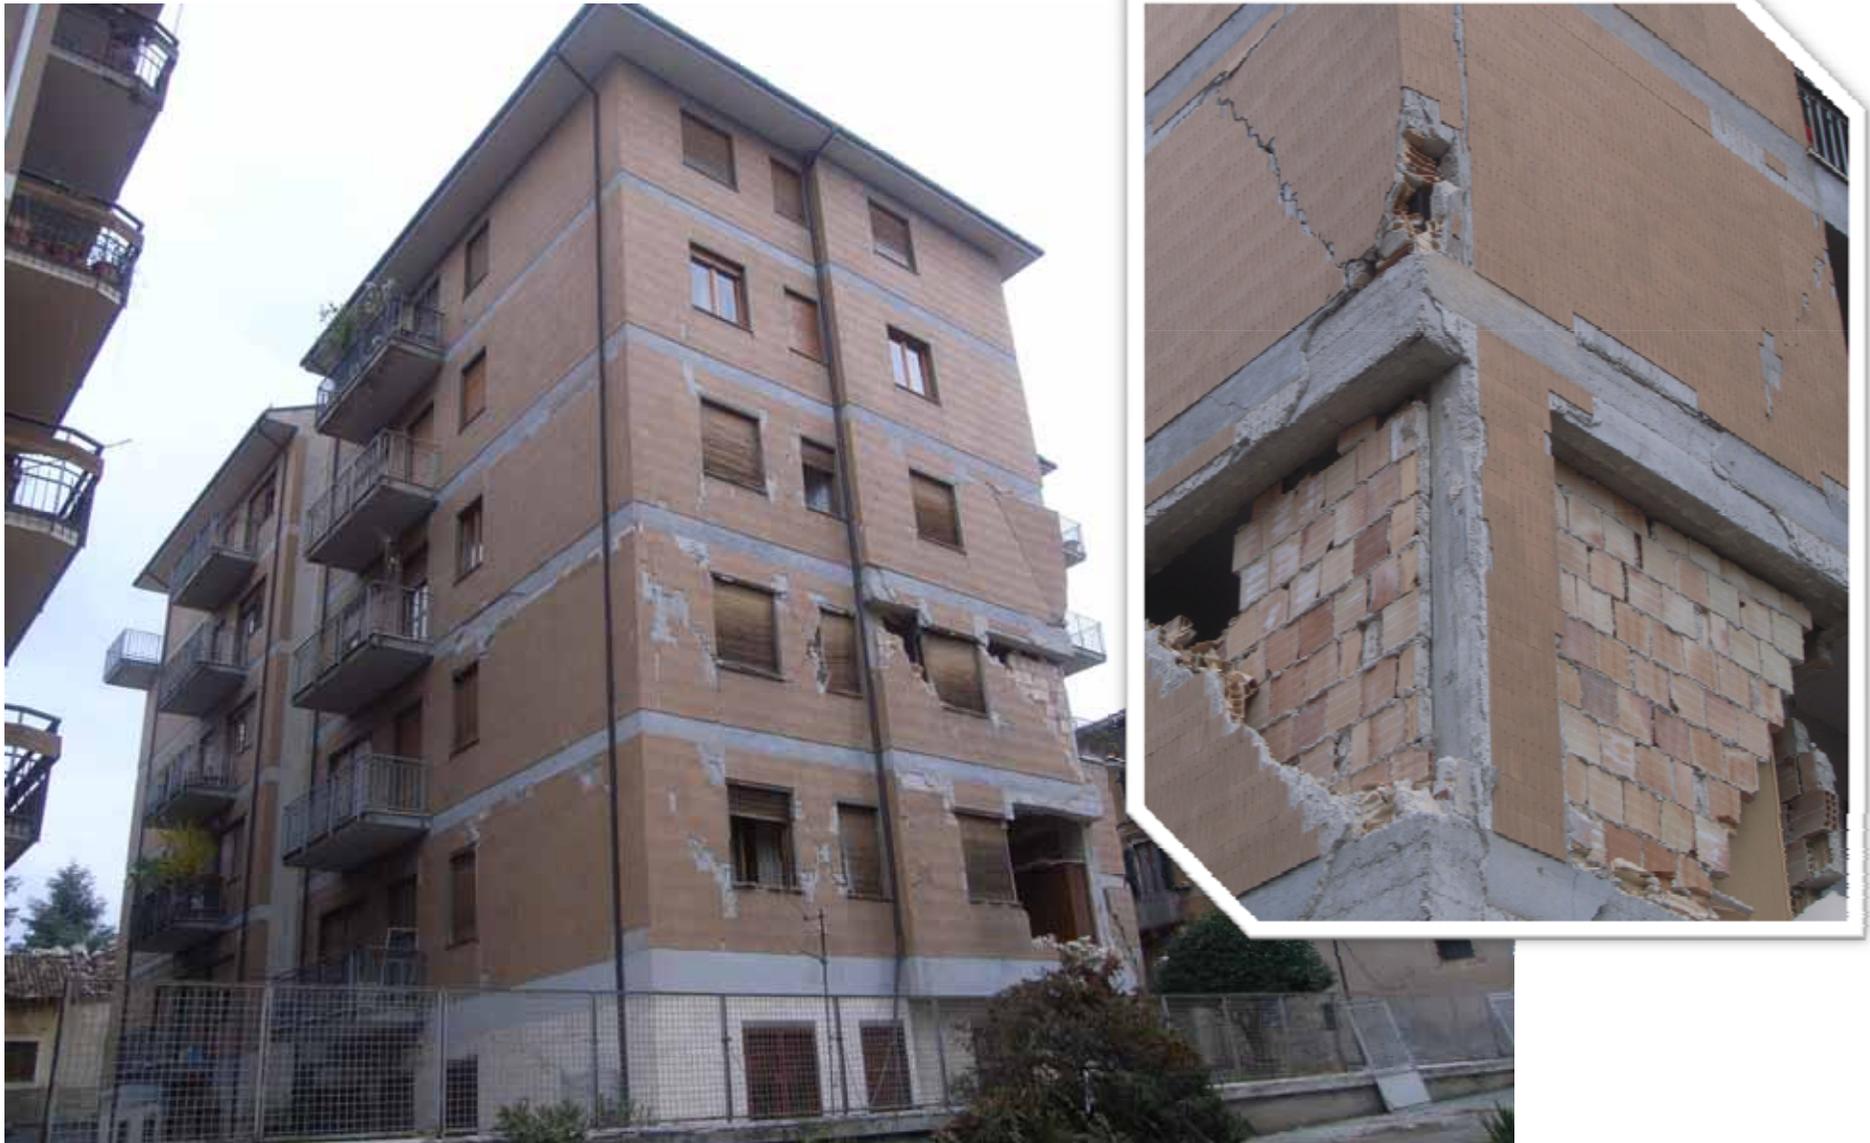
■ BA e mistas: Ductilidade média/alta (posteriores a 1990)

Edifício em L'Áquila

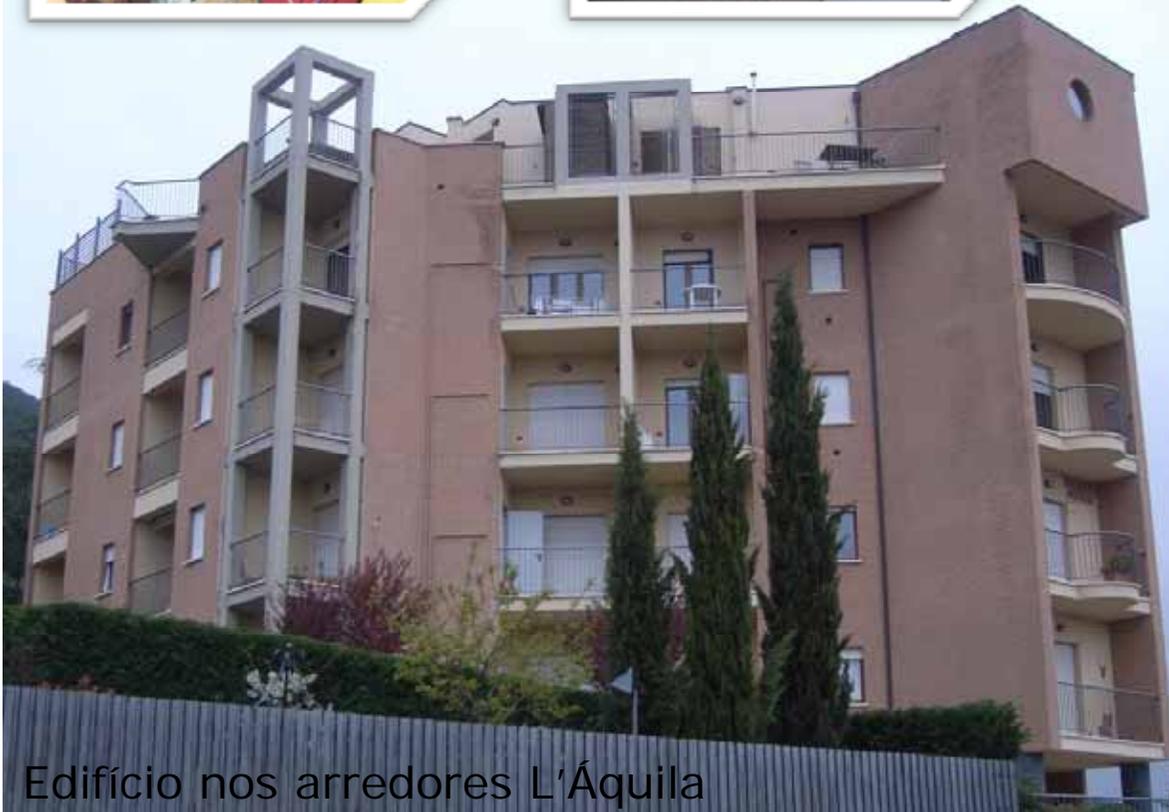
■ BA e mistas: Ductilidade média/alta (posteriores a 1990)

Edifício nos arredores L'Áquila

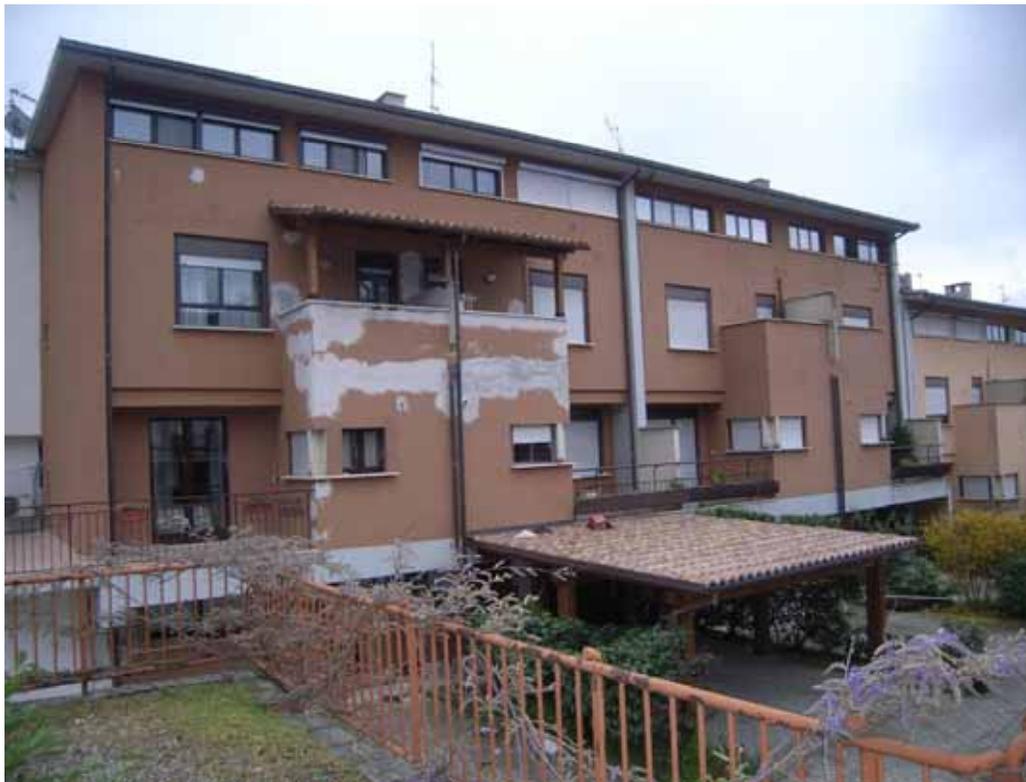
- BA e mistas: Ductilidade média/alta (posteriores a 1990)

Edifício nos arredores do perímetro L'Áquila

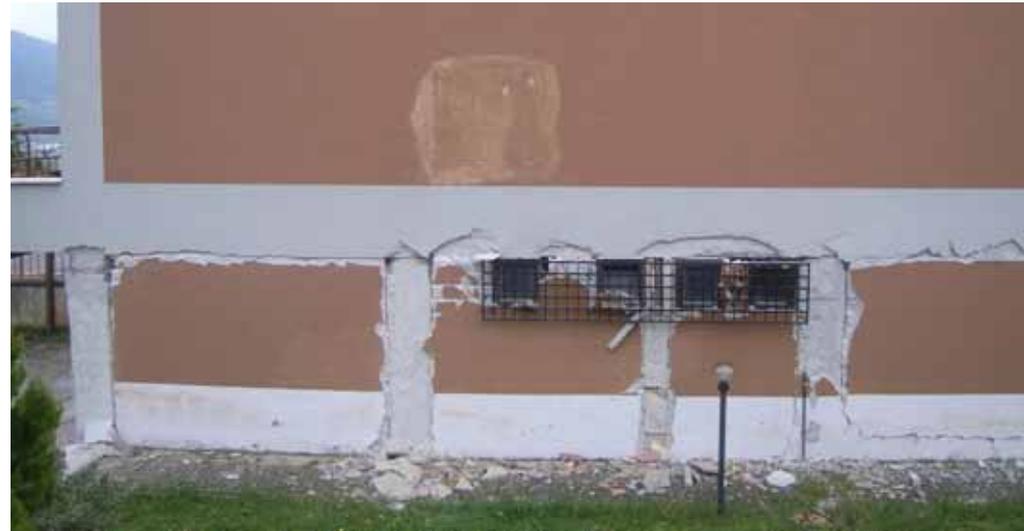
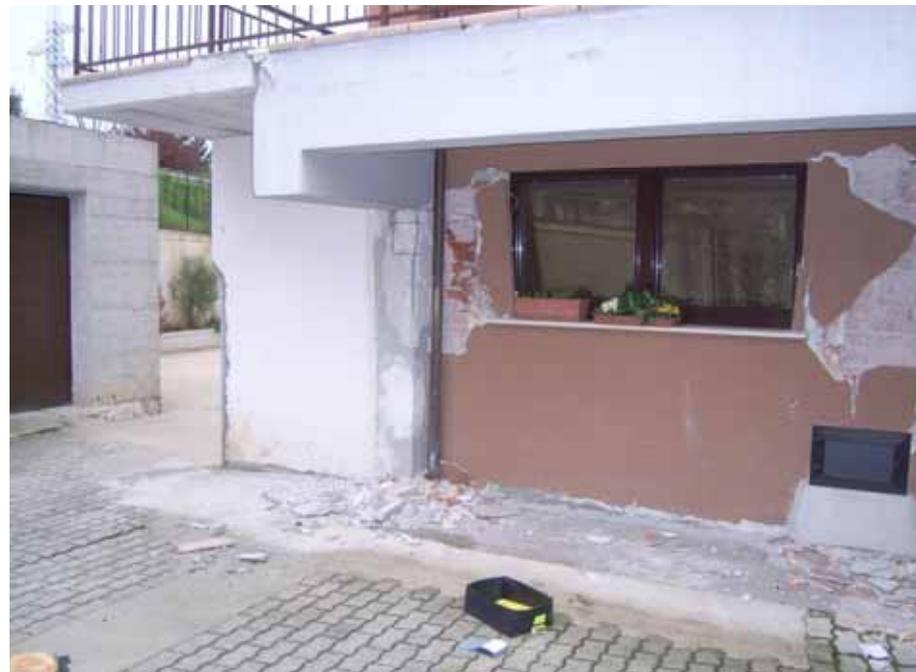
■ BA e mistas: Ductilidade média/alta (posteriores a 1990)

Edifício nos arredores L'Áquila

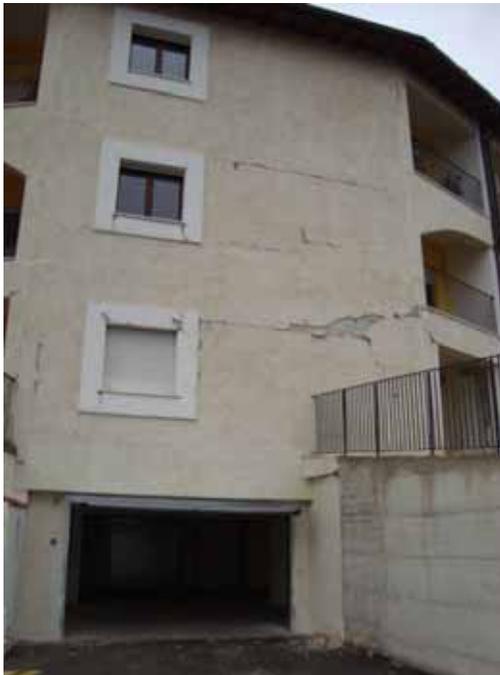
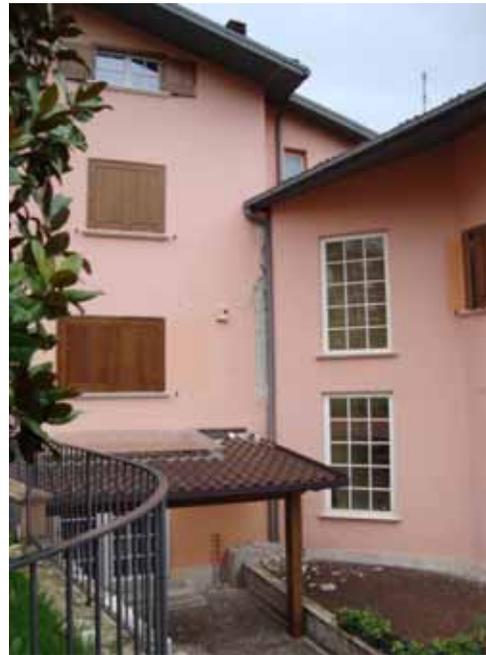
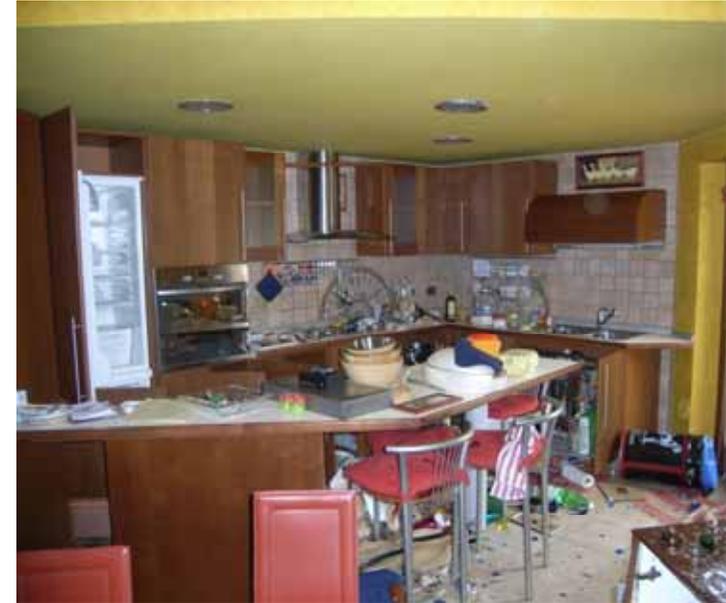
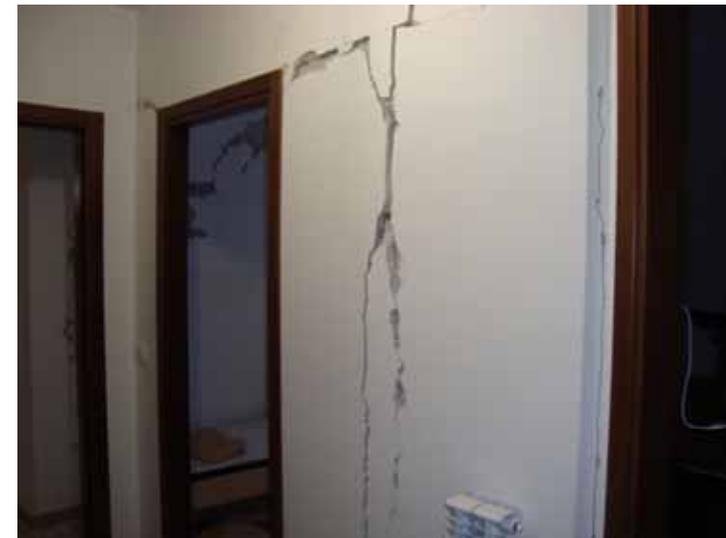
1. Alvenarias interiores não confinadas (danos não estruturais excessivos nos pisos inferiores)
2. Elevada deformabilidade (deslocamentos excessivos no topo com derrube de objectos)
3. Interaçãõ entre pórtico e painéis de enchimento (colunas curtas e algumas rupturas prematura nos pilares do piso térreo)
4. Casos de interacção entre edifícios (choque entre edifícios)

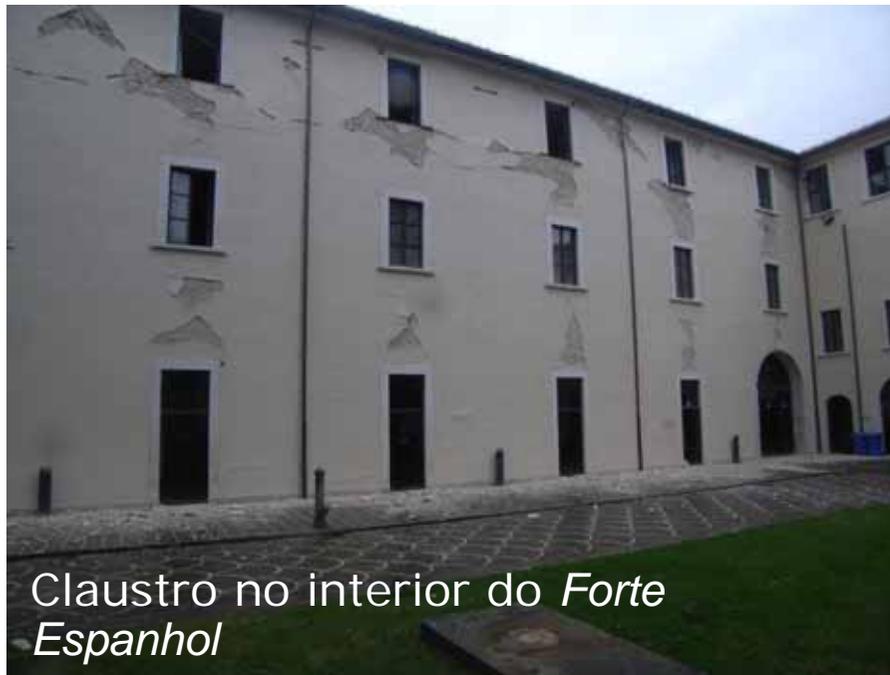
Claustro no interior do *Forte Espanhol*

Corpo sem tirantes de reforço

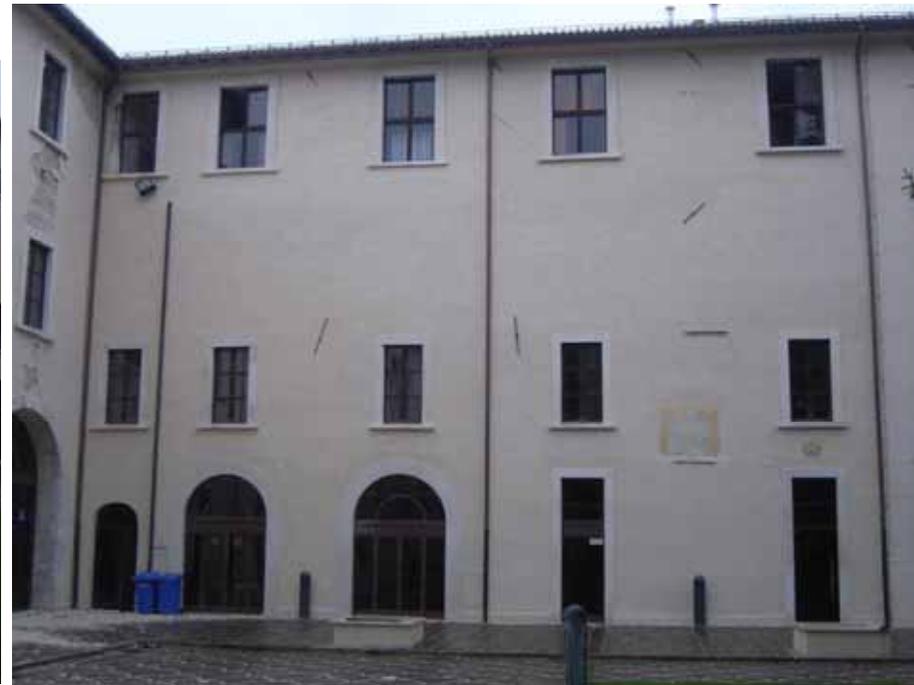
Corpo com tirantes de reforço

5. Os edifícios em alvenaria pedra de qualidade razoável localizados nas zonas urbanas (L'Áquila) que possuíam reforços com tirantes de ligação entre paredes tiveram comportamento claramente melhor de que os edifícios da mesma tipologia que se encontravam nas suas proximidades mas que não possuem aqueles dispositivos de reforço.

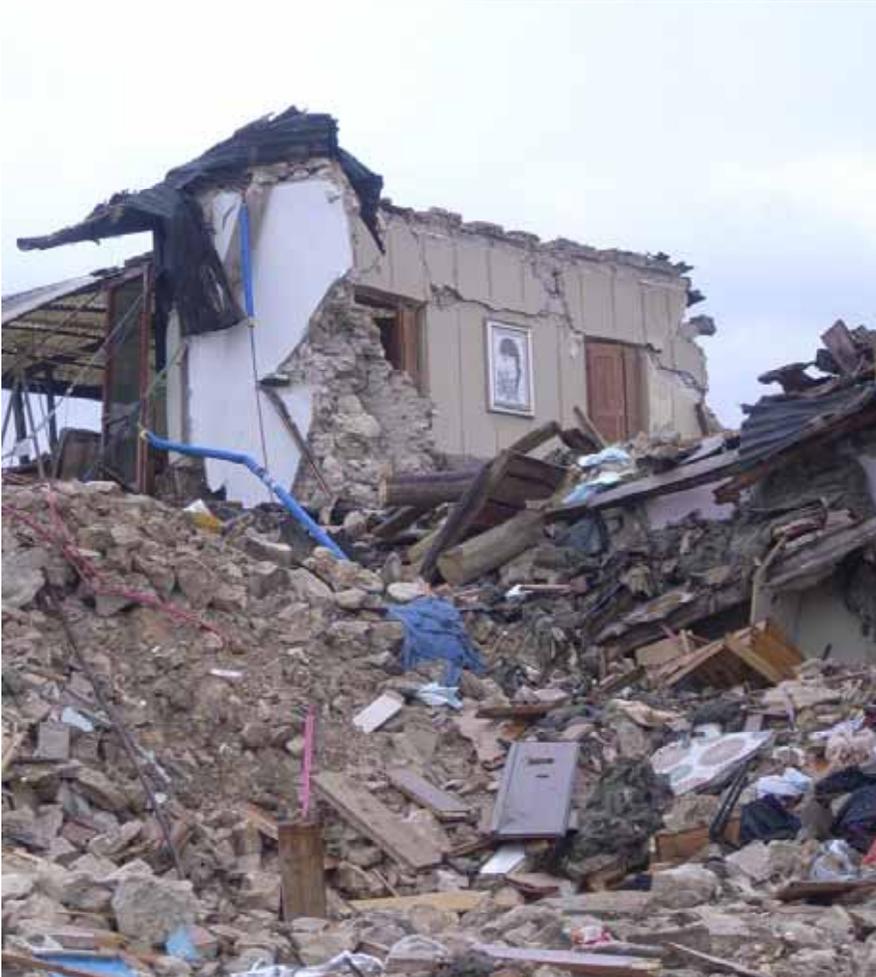
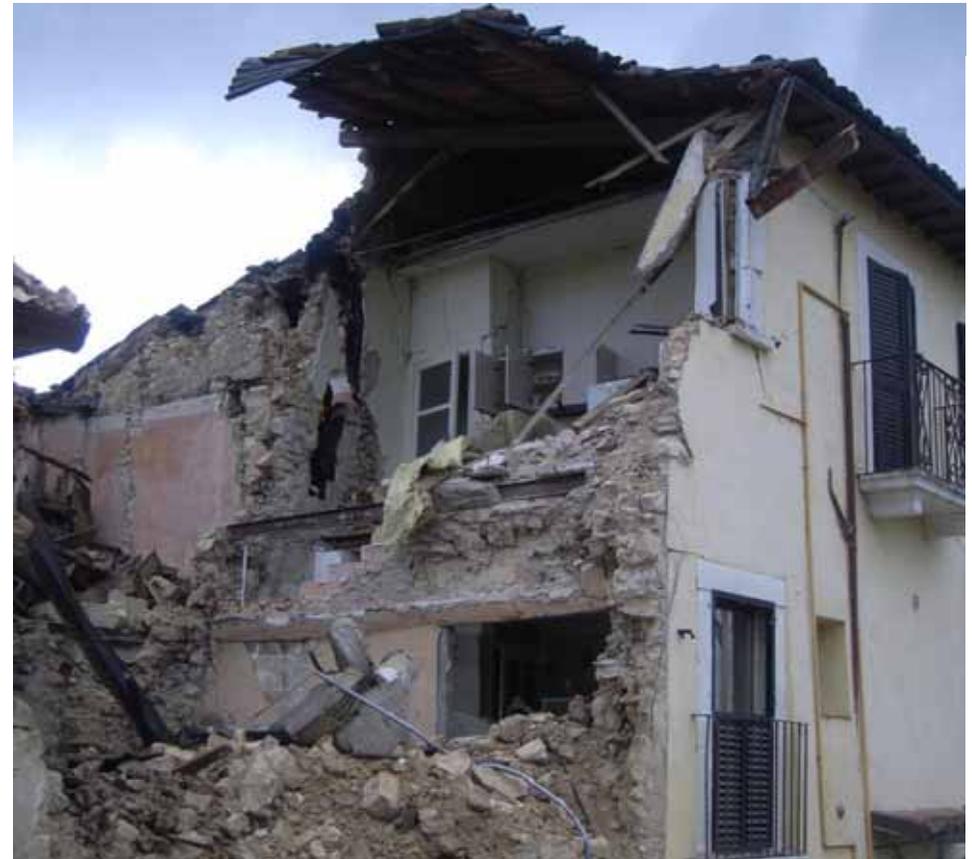
- Má qualidade da alvenaria (e.g. em zonas rurais)

Edifícios em alvenaria de pedra em Onna

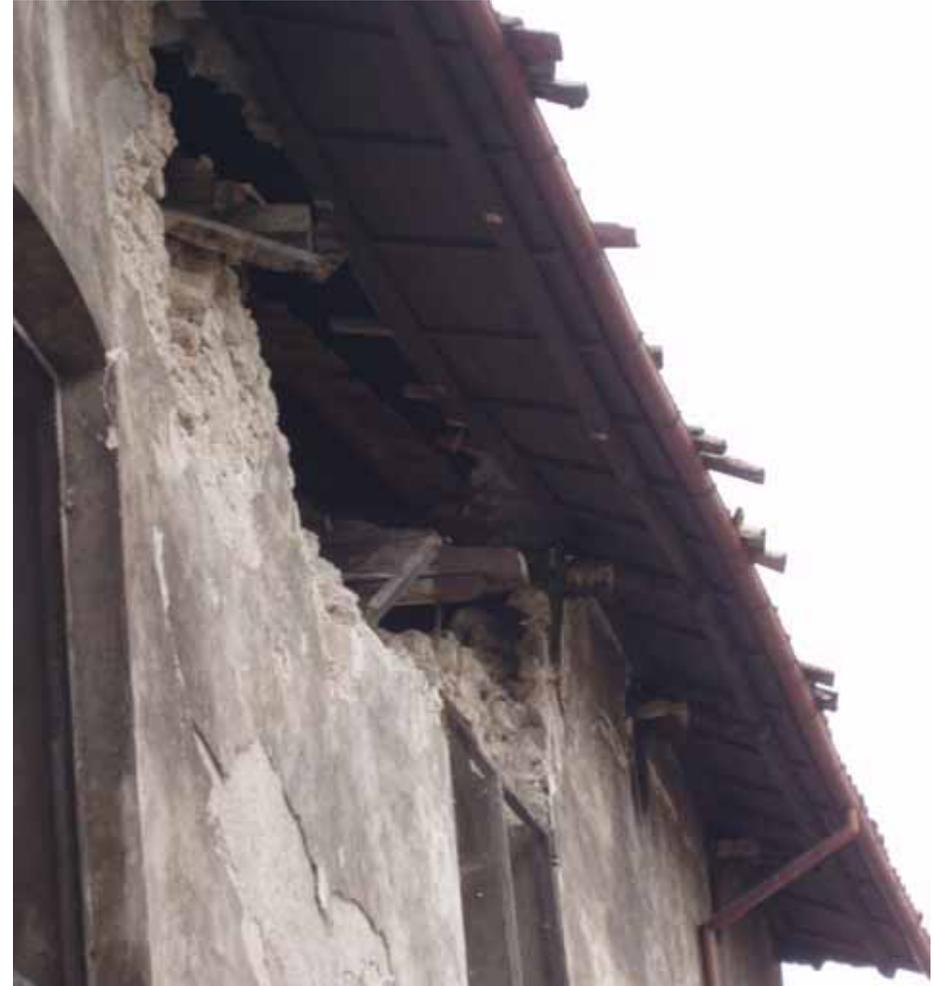
- Telhados pesados que induzem forças horizontais elevadas perpendiculares ao pano da parede

Edifício em alvenaria de
pedra em L'Áquila

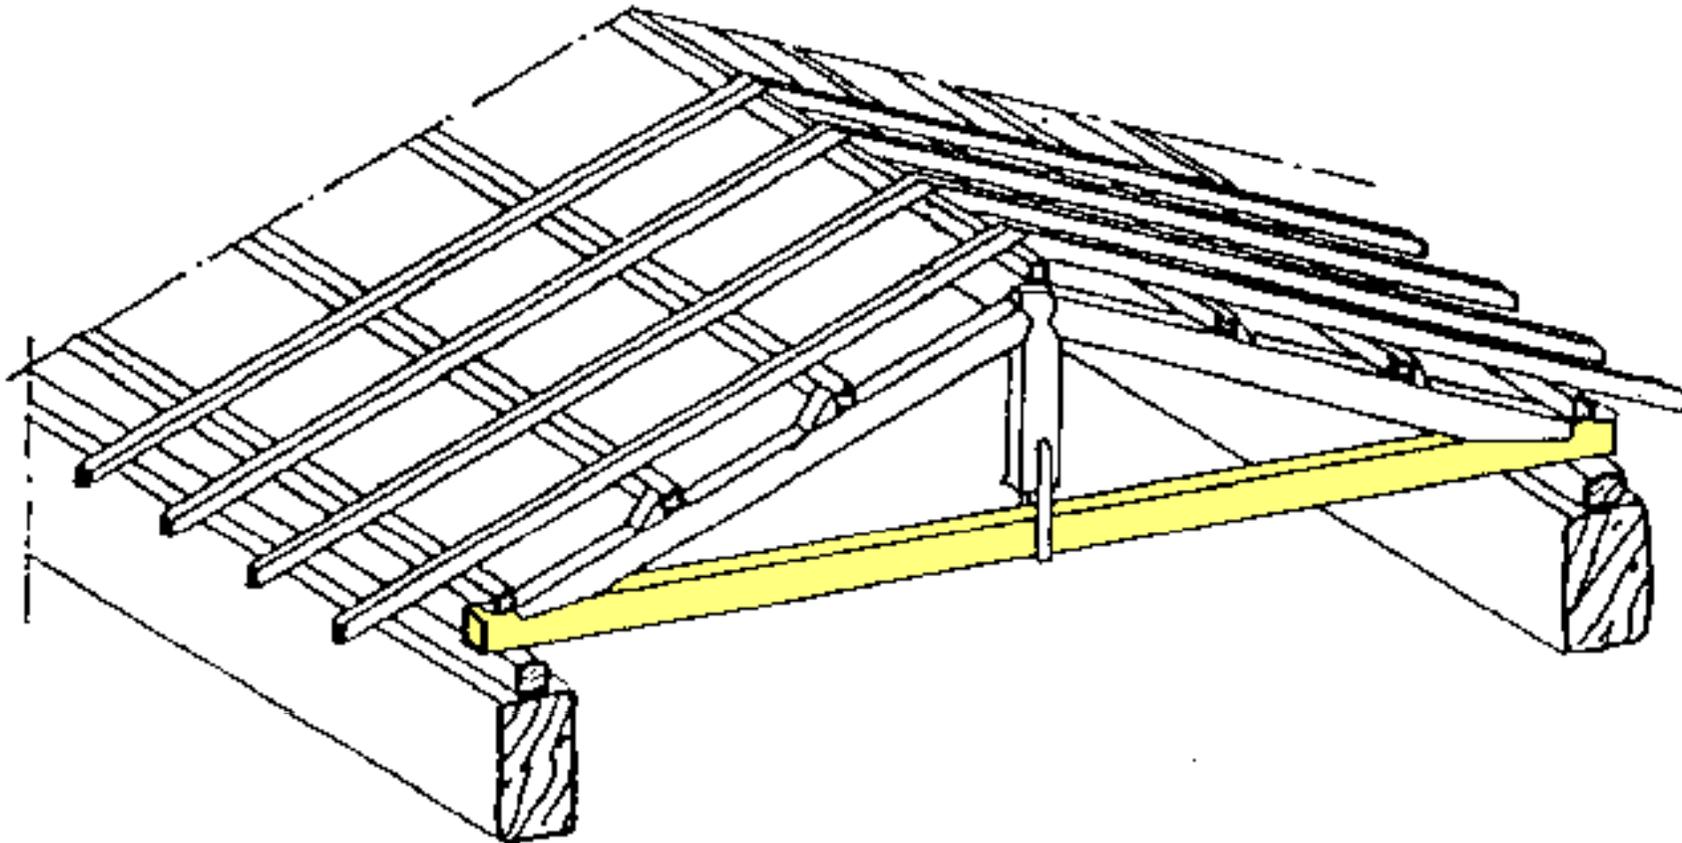
Telhado que não induz forças laterais nas paredes

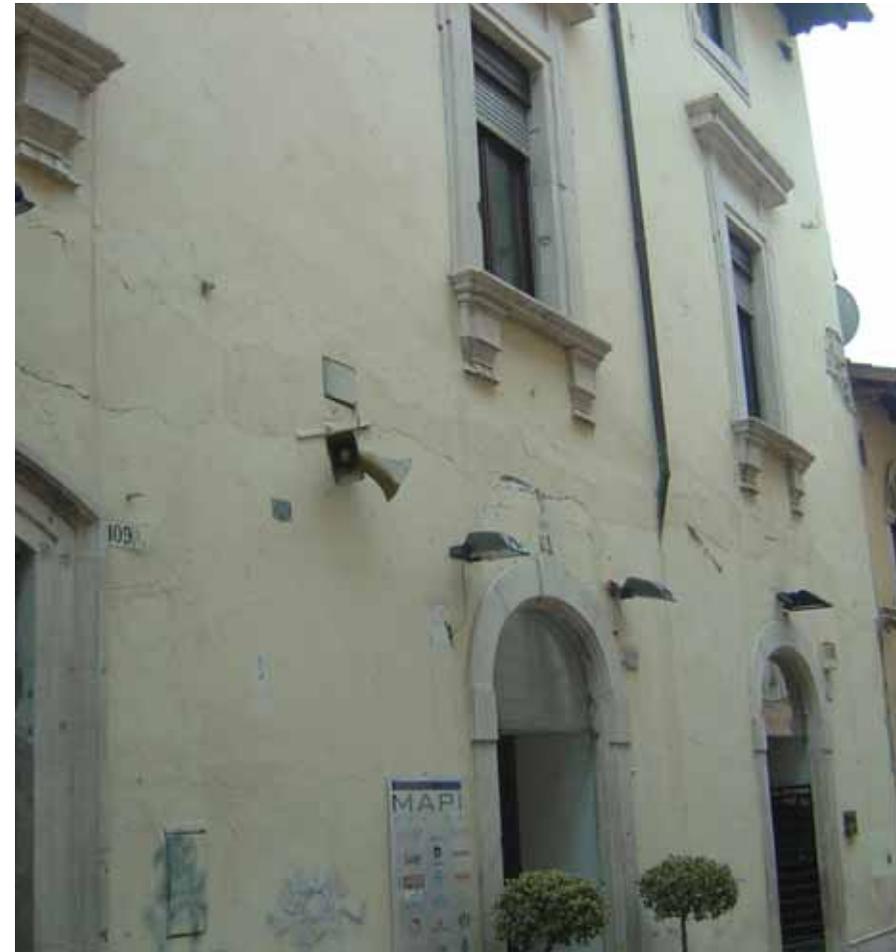
- Martelamento das paredes pelas vigas dos pisos

Edifício em alvenaria de
pedra em L'Áquila
