Risco sísmico no Algarve; Vulnerabilidade e fragilidade sísmica dos edifícios

Alfredo Campos Costa LNEC

Reabilitação Sísmica de Edifícios. SEMINÁRIO
Oz e UAlg, 2 de Outubro de 2008

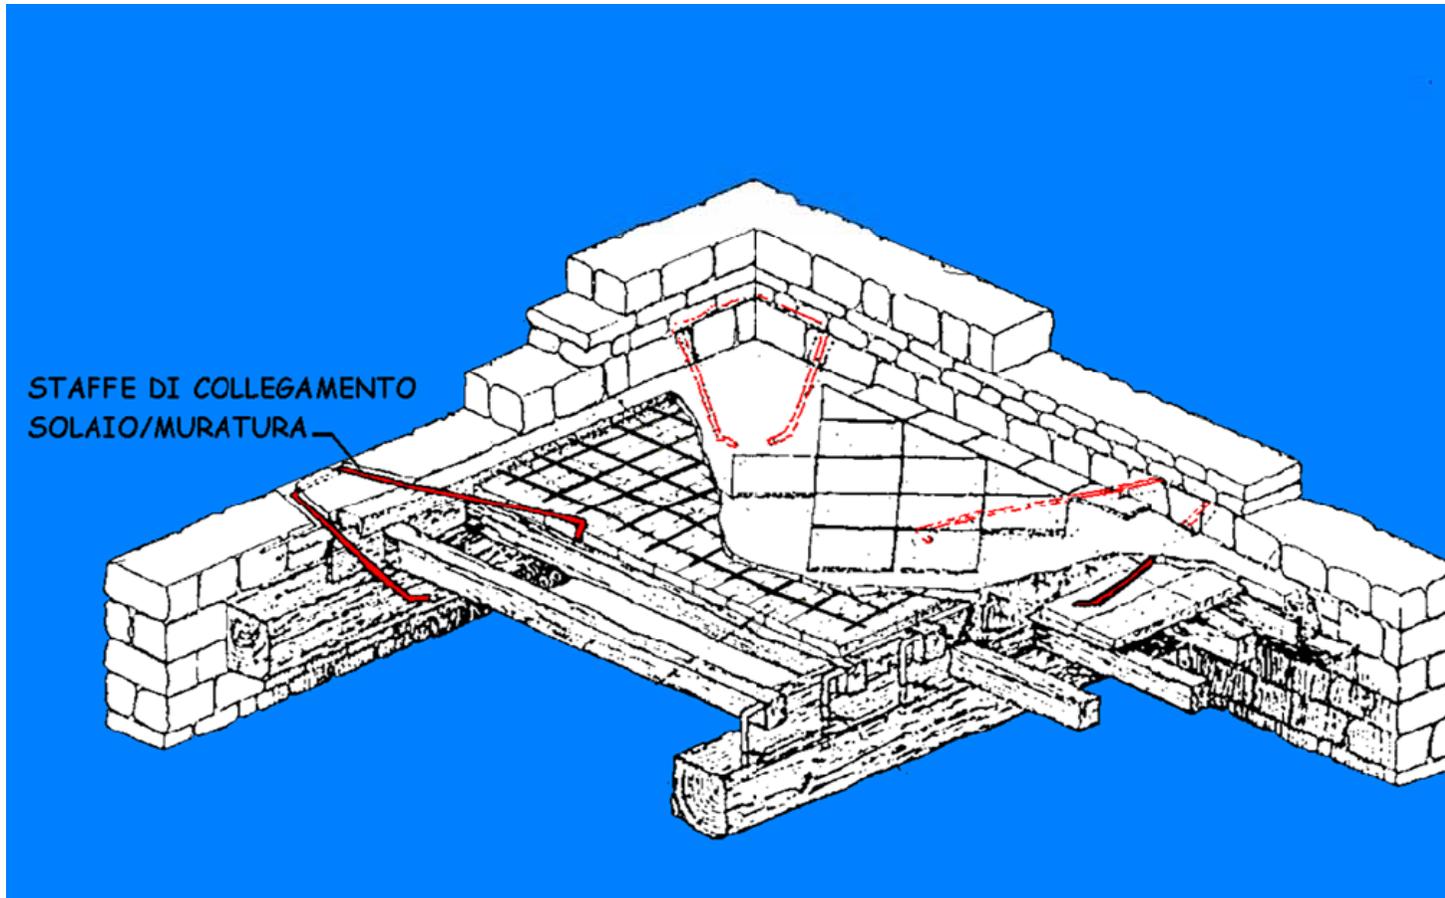
Método de fixação do pavimento às paredes exteriores

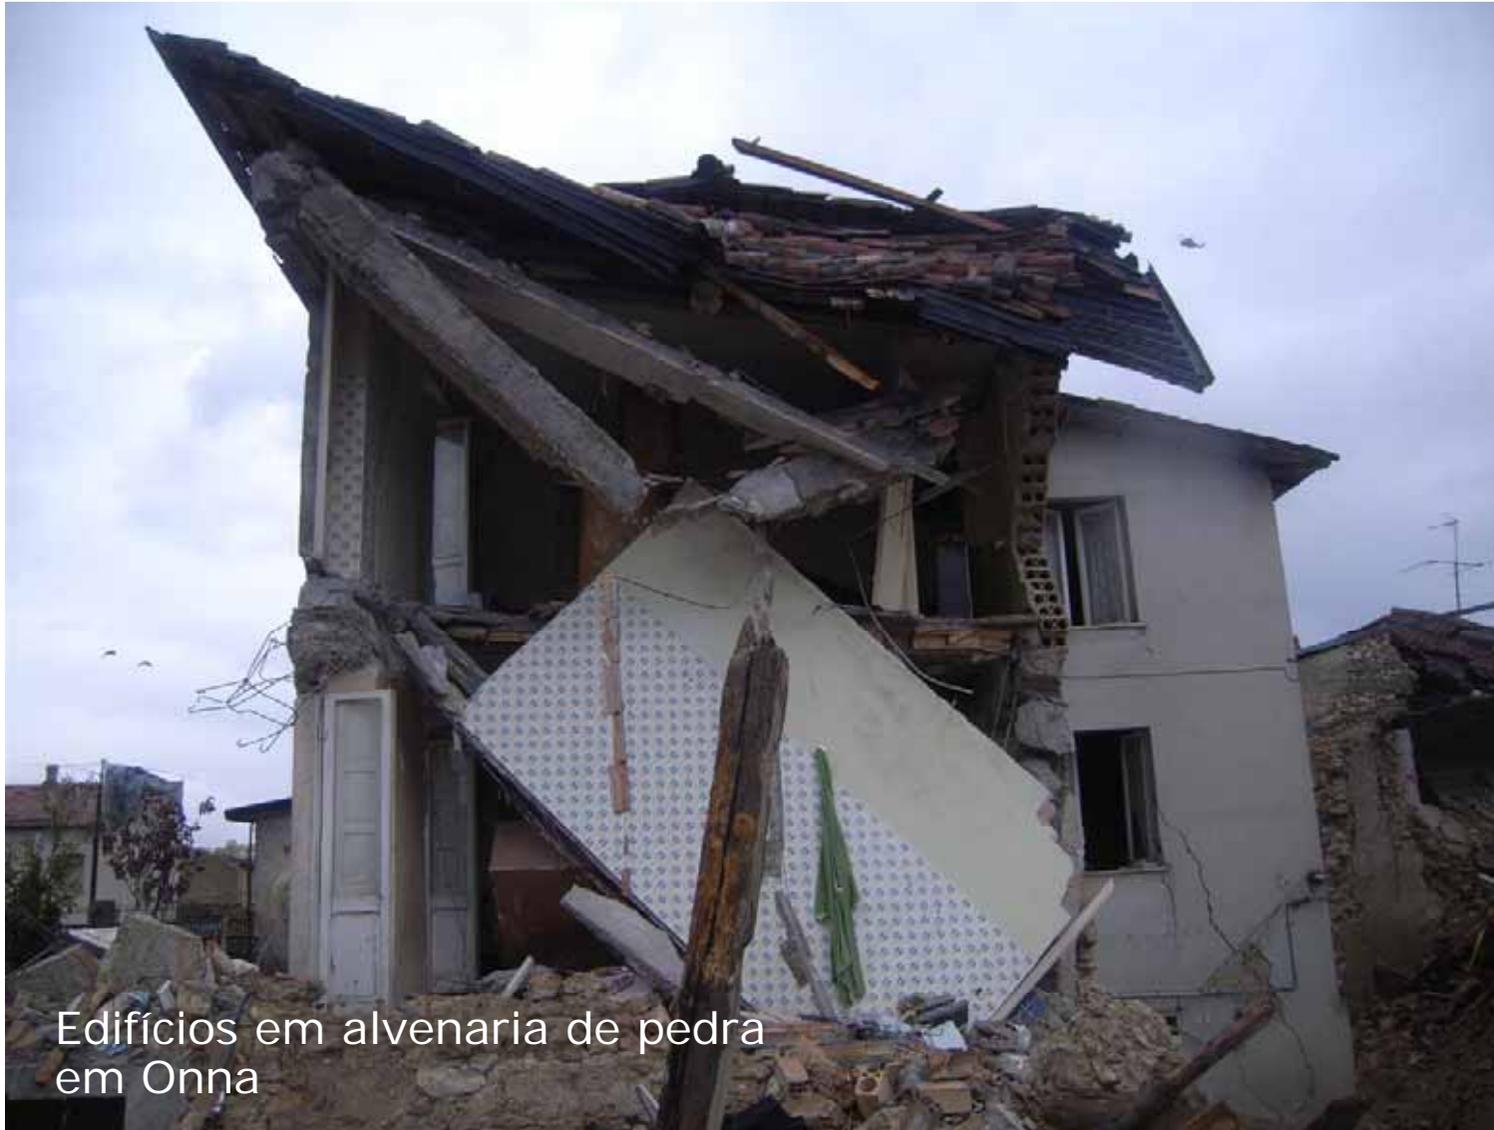
- Alterações estruturais (coberturas e pisos, etc. em BA)

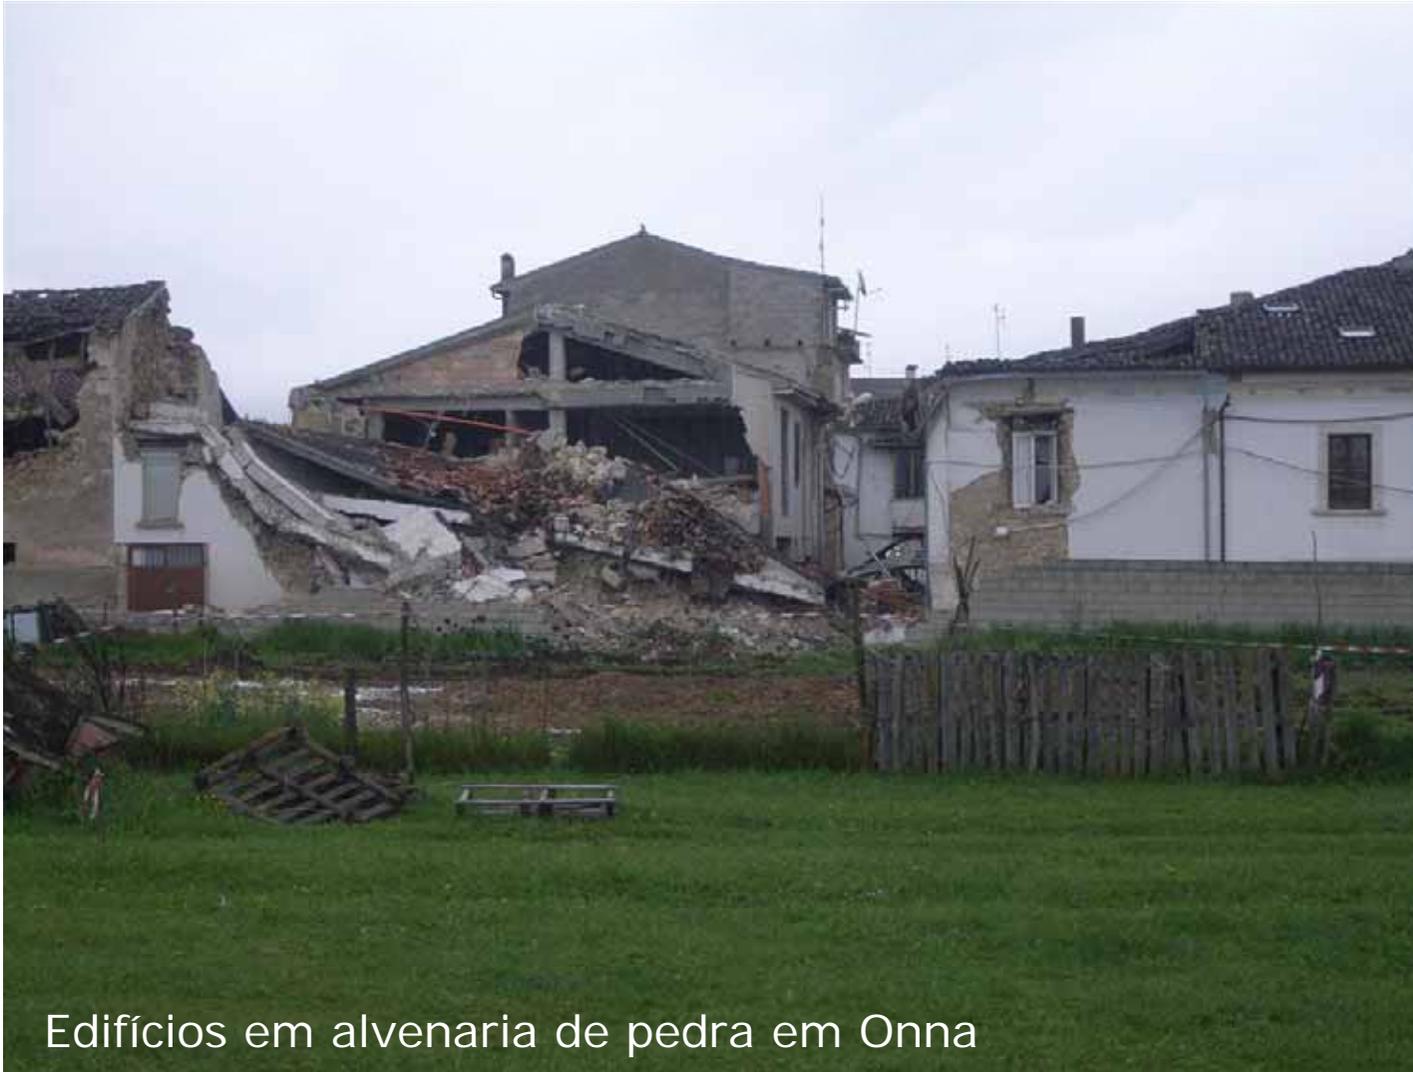
- Alterações estruturais (coberturas e pisos, etc. em BA)

Edifícios em alvenaria de pedra em Onna

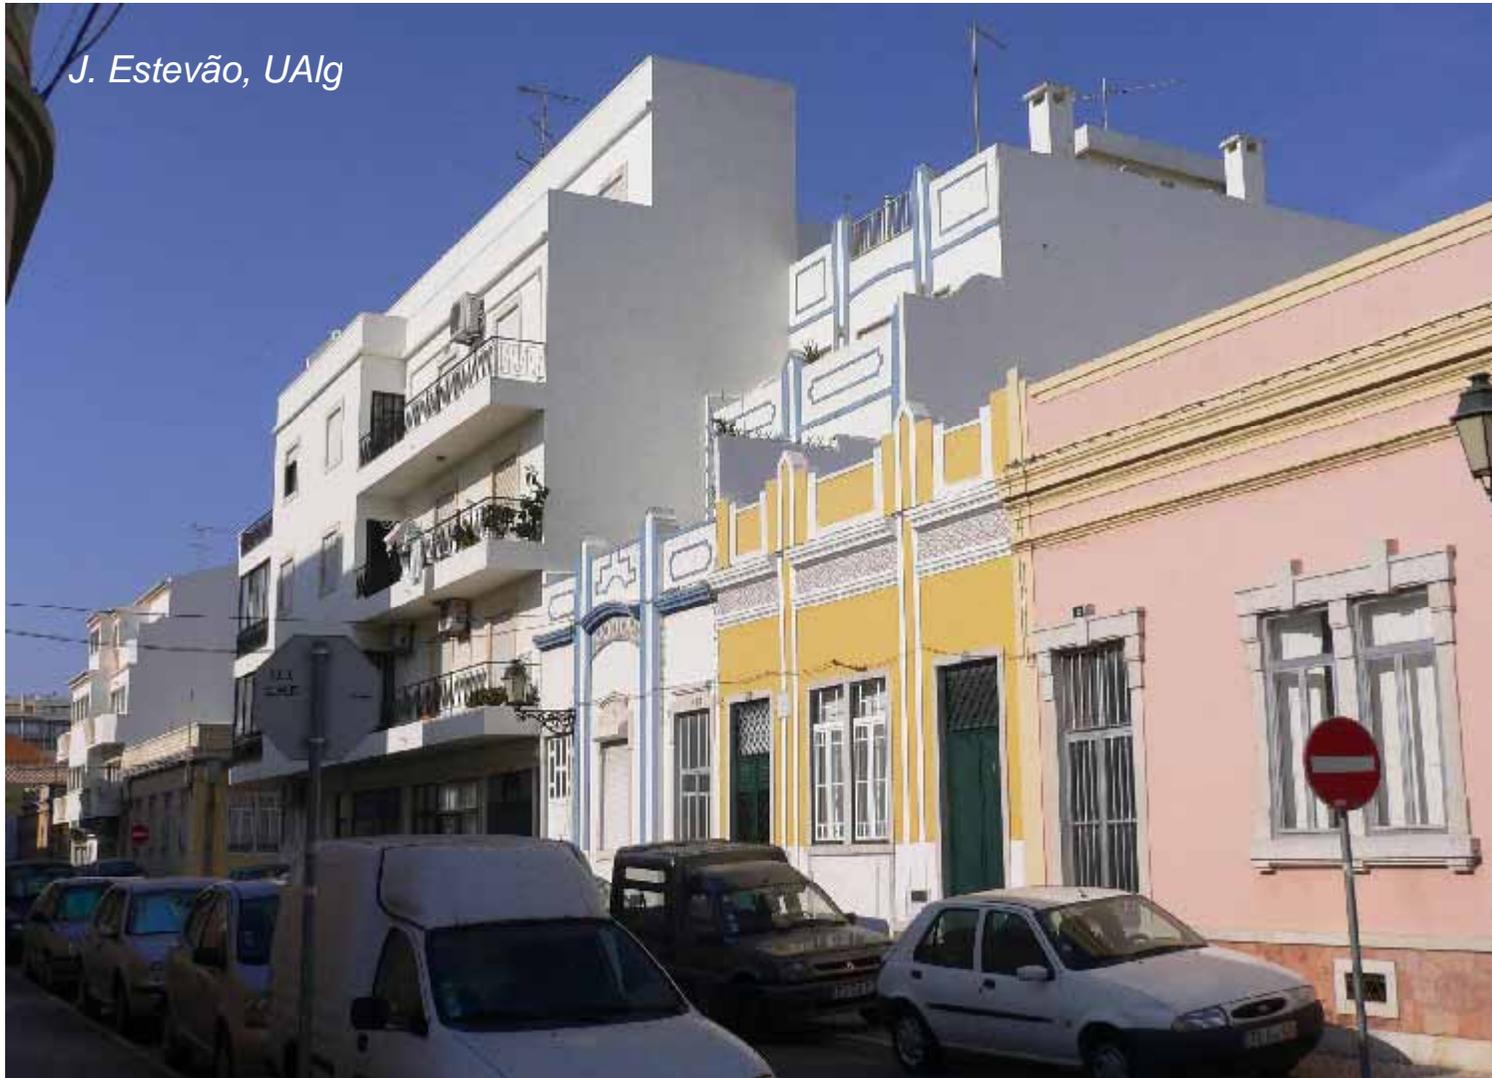
Interacção entre edifícios - pounding

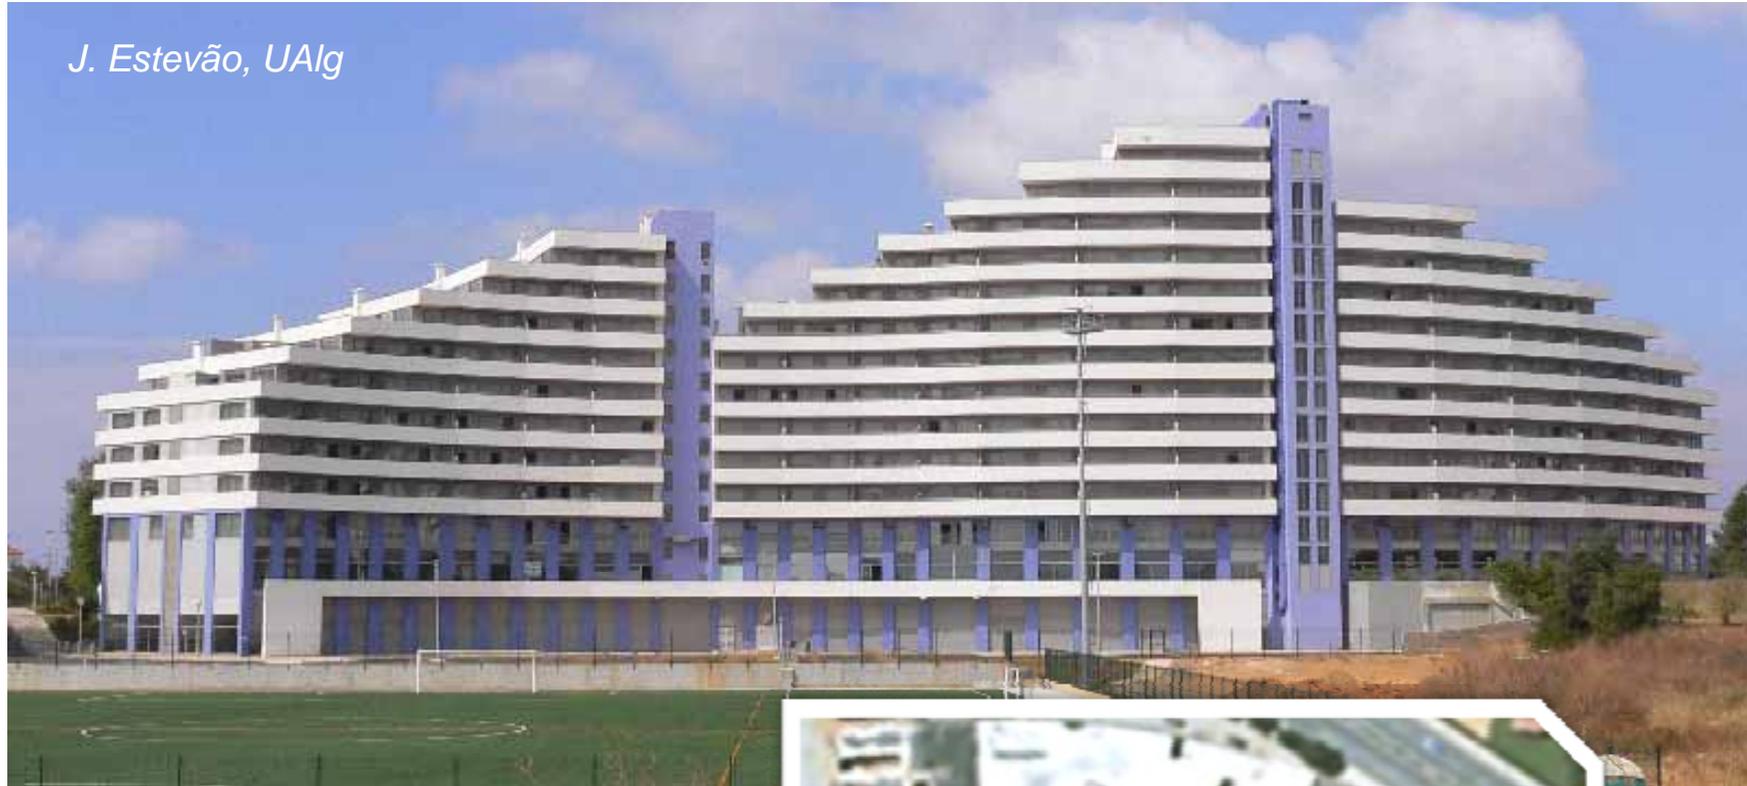
Irregularidade em altura e em planta

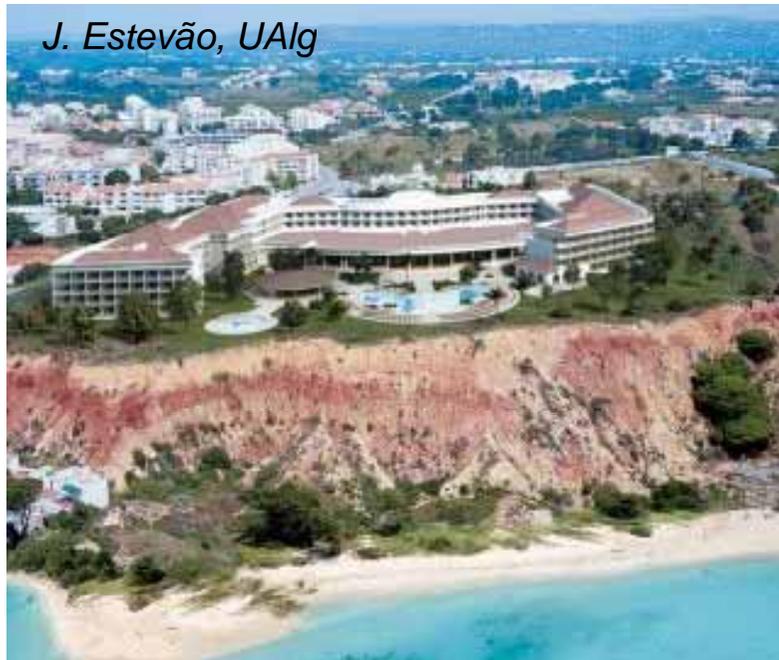
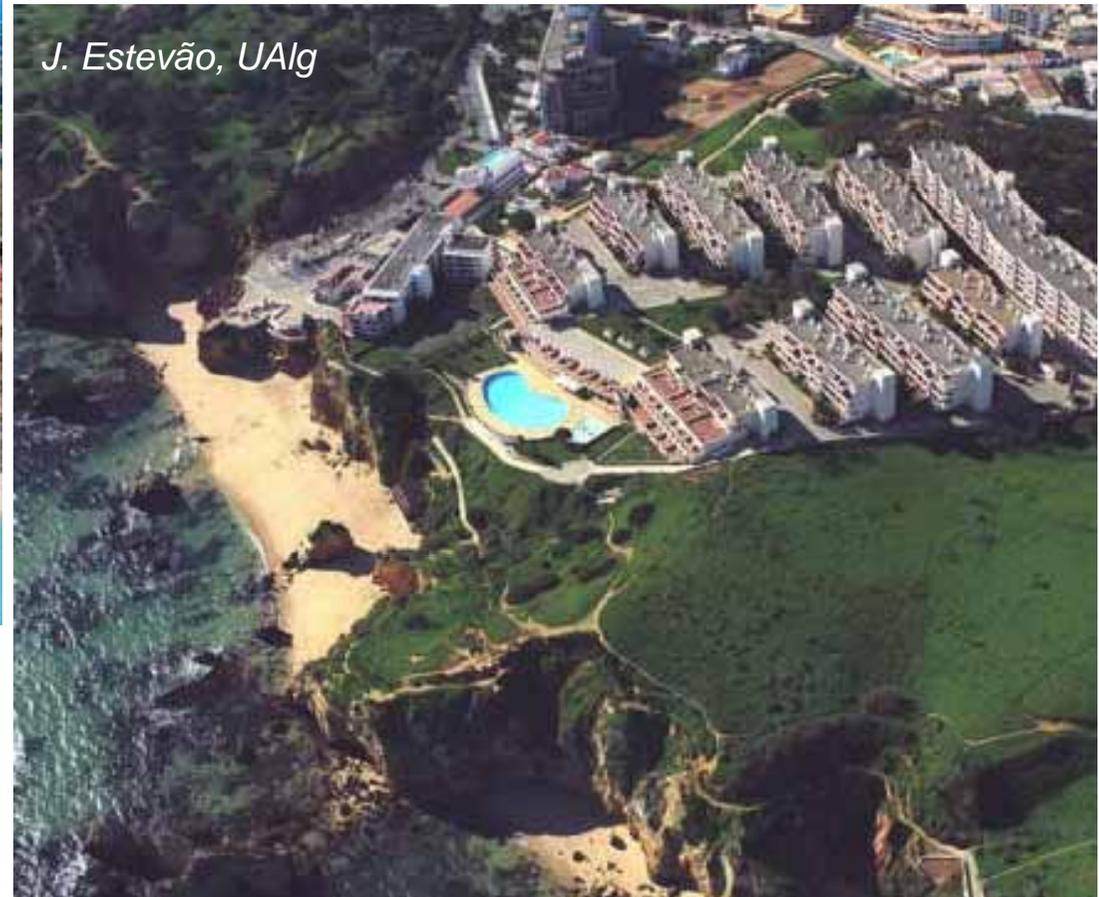
Instabilidade de encostas

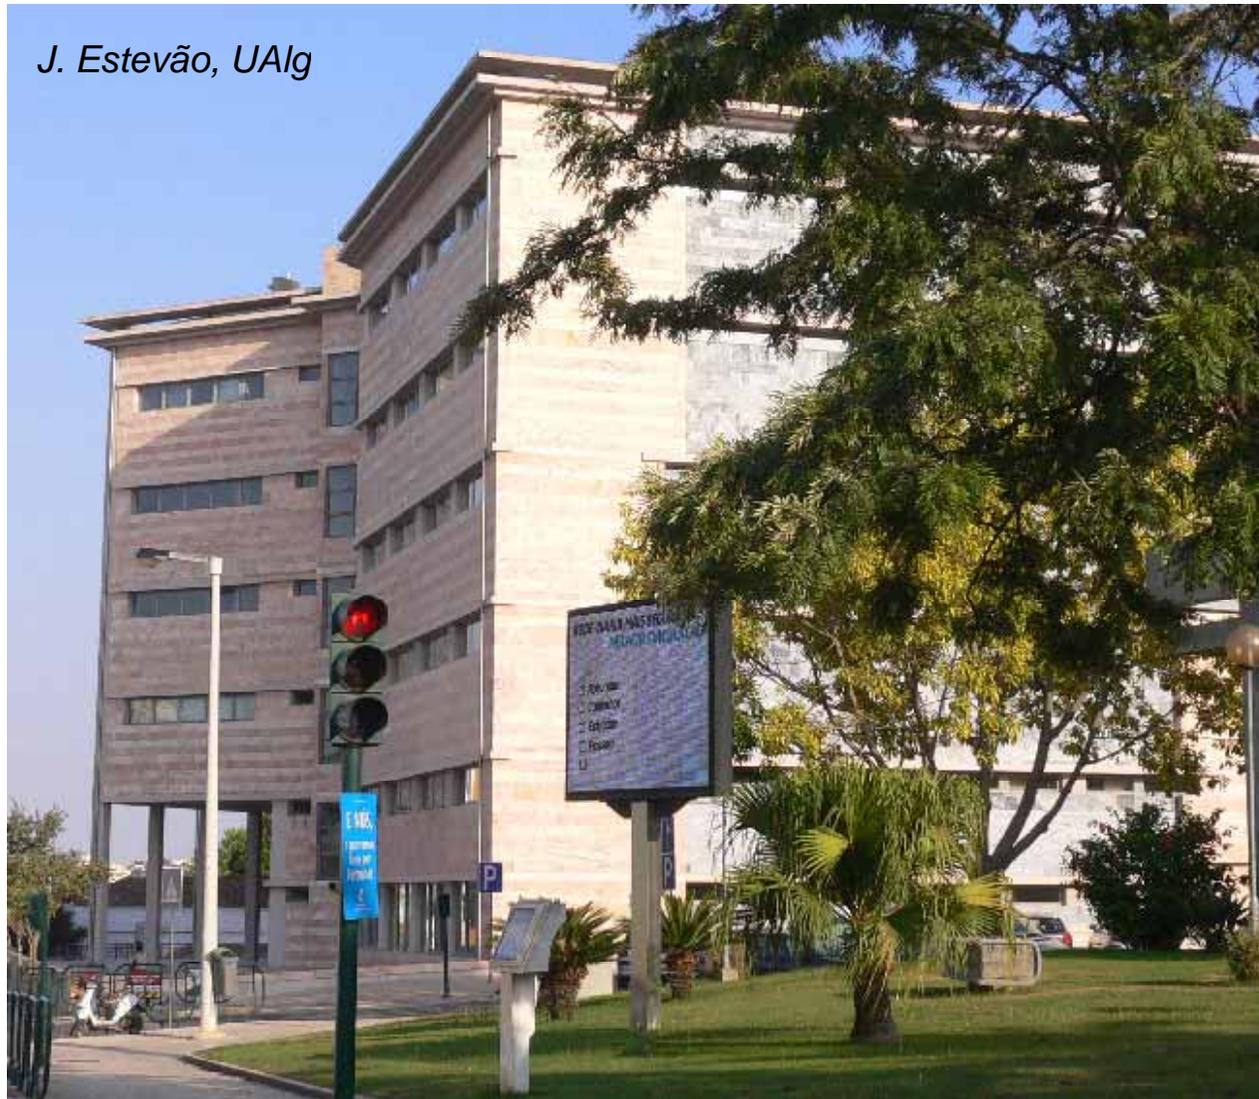
Pisos vazados – formação de mecanismos de soft-storey

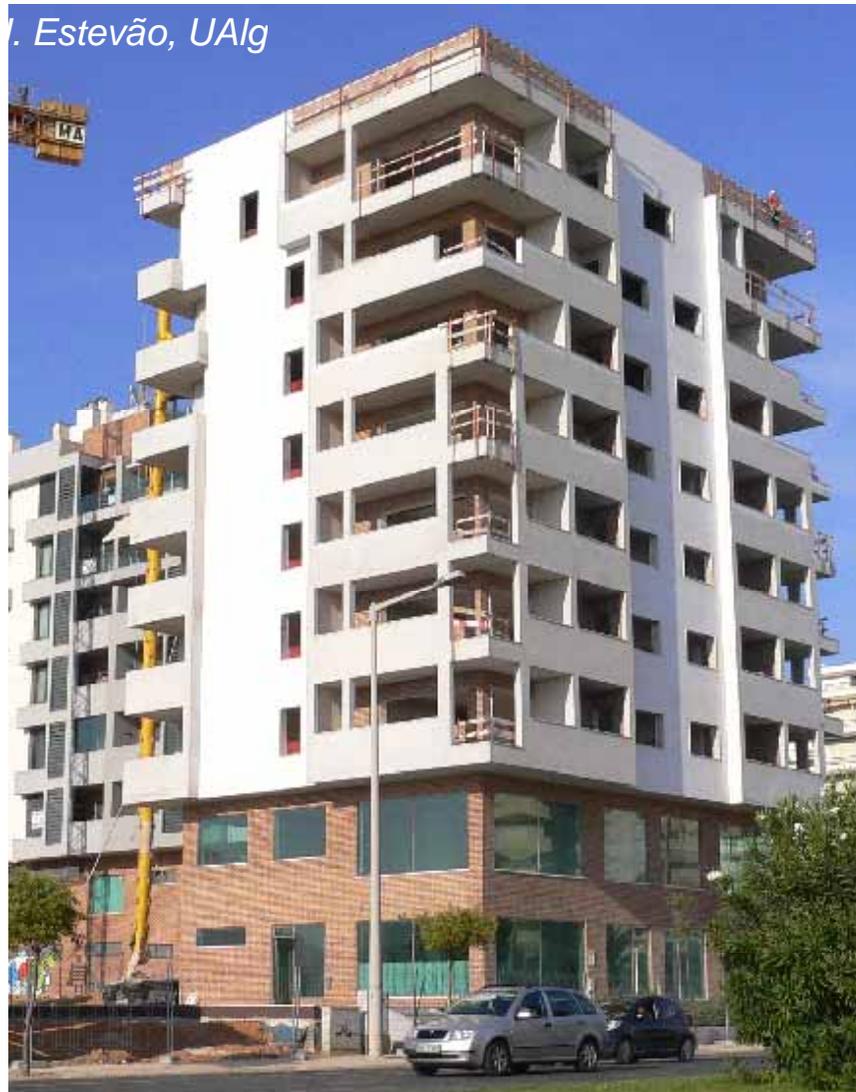
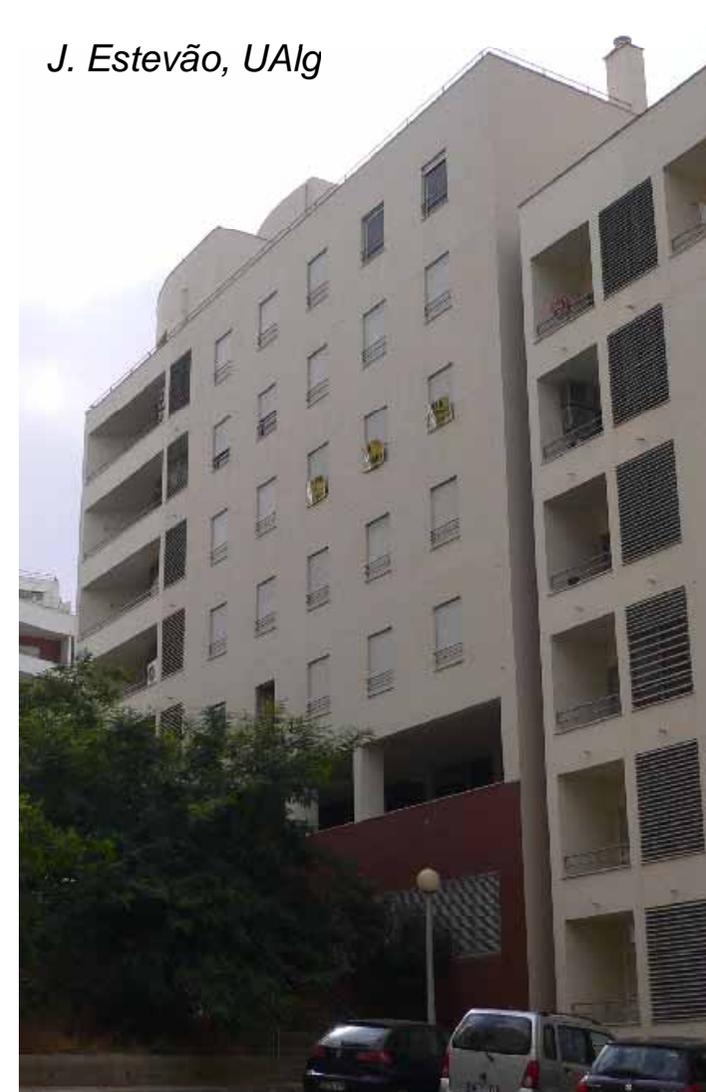
Pisos vazados – formação de mecanismos de soft-storey
