Avaliação do estado de conservação

de estruturas de betão armado enterradas

Nos anos de 1998 e 1999, a Oz levou a cabo um conjunto de inspecções, com carácter sumário, às estruturas de betão armado de seis estações do Metropolitano de Lisboa (com idade superior a 30 anos), onde estavam previstas remodelações importantes, face à ampliação da rede.

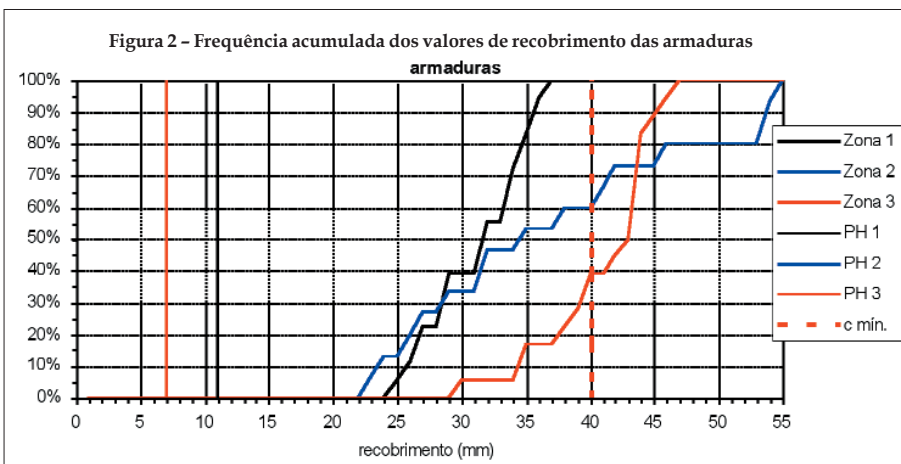
FIGURA 2

A Fig. 2 ilustra a confrontação dos resultados da medição do recobrimento das armaduras com a profundidade de carbonatação do betão em várias zonas de ensaios (vigas, pilares, lajes, etc.). Por exemplo, na zona de ensaios n.º 1 é pos-

Representação gráfica da frequência acumulada do valores de recobrimento das armaduras, medidos com o pacómetro, da profundidade de carbonatação do betão e recobrimento mínimo regulamentar, em várias zonas de ensaio.

sível verificar que a frente de carbonatação (PH1), encontra-se, ainda, muito afastada das armaduras, logo com uma folga substancial para que ocorra a sua despassivação devida à carbonatação. Este tipo de representação permite, também, constatar a percentagem dos valores de recobrimento, medidos numa dada zona de ensaio, que é, por exemplo, inferior a um dado recobrimento míni-

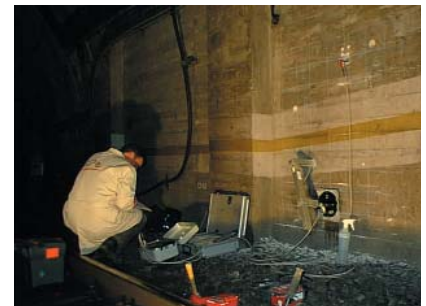
Figura 3 - Medição de intensidade de corrosão e do potencial eléctrico das armaduras numa zona de ensaios localizada na parede lateral no túnel.

com outros parâmetros como, por exemplo, o potencial eléctrico das armaduras, a resistividade eléctrica do betão, a humidade relativa e temperatura ambientes (Figuras 3 e 4). A informação recolhida permitiu ao dono de obra decidir sobre a necessidade de implementação de medidas correctivas, face ao estado actual de conservação das estruturas das estações, de modo a

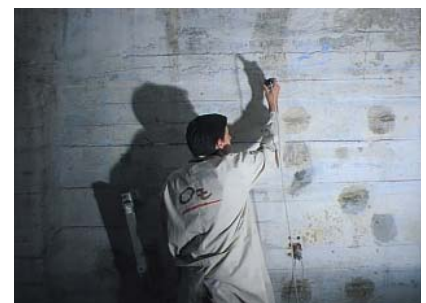
Figura 4 - Medição da resistividade eléctrica do betão noutra zona de ensaios.
