TÉCNICAS DE INSPEÇÃO E DIAGNÓSTICO DE ESTRUTURAS METODOLOGIAS DE INSPEÇÃO E ENSAIOS PARA DIAGNÓSTICO DA CORROSÃO DE ARMADURAS DE ESTRUTURAS DE BETÃO ARMADO

Carlos Mesquita

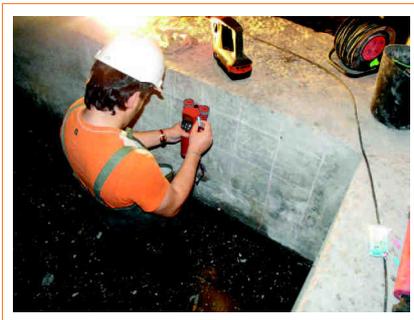
> 1

Nesse sentido, numa primeira abordagem, a importância da corrosão das armaduras numa dada estrutura pode ser avaliada através da confrontação de apenas 3 parâmetros, os atrás referidos: a espessura de recobrimento das armaduras (medida com o pacómetro

[Figura 1] [8], a profundidade da frente de carbonatação do betão (determinada com uma solução alcoólica de fenolftaleína [Figura 2] [9] e o teor de cloretos no betão a várias profundidades (recolha de amostras de pó [Figura 3] [10].

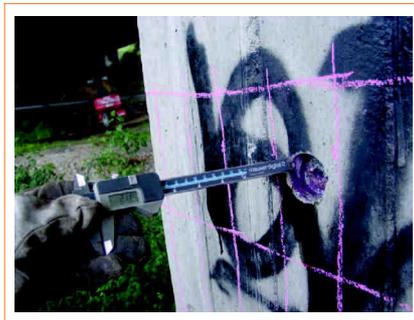
> 2

> Figura 2: Medição da profundidade de carbonatação do betão após a aspersão da solução alcoólica de fenolftaleína.

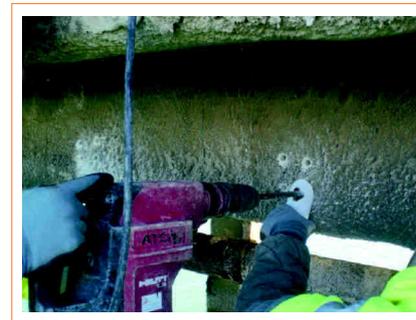
> 3

> Figura 3: Recolha de amostras de pó do betão a diferentes profundidades para determinação do perfil de cloretos.

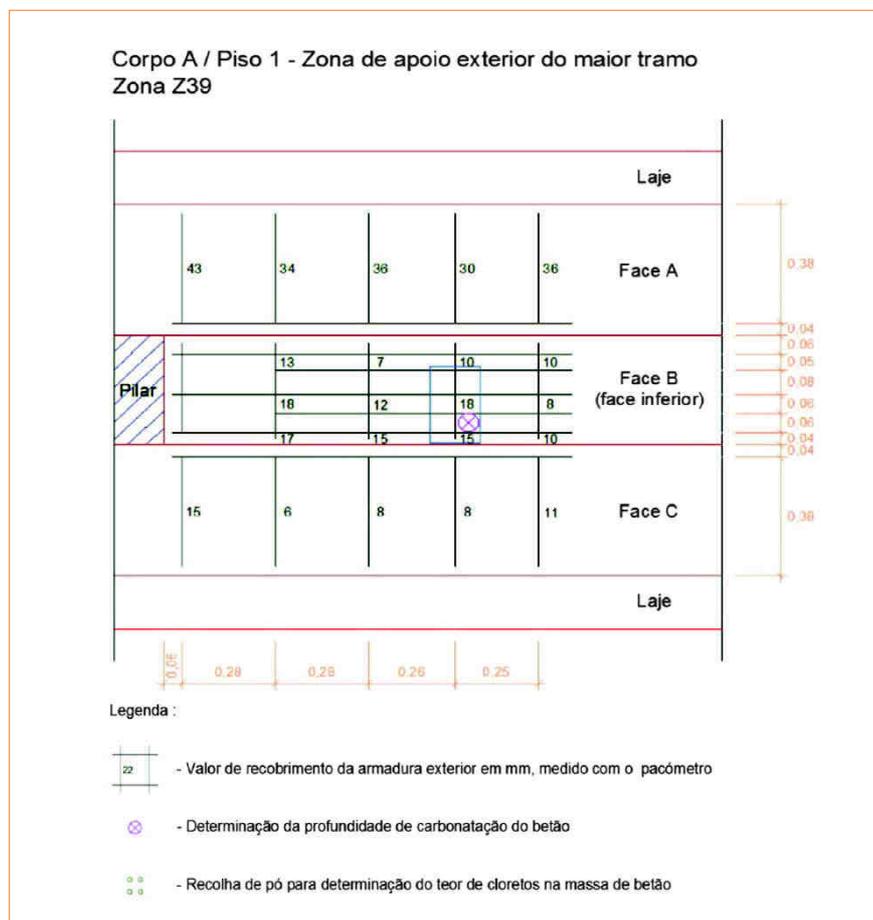
> 4

> Figura 4: Representação esquemática da disposição das malhas de armaduras das faces de uma viga, detetadas com o pacómetro, com indicação dos valores de recobrimento e localização de outros ensaios.

Para a análise mais completa dos resultados do ensaio de medição do recobrimento das armaduras é conveniente a representação esquemática das malhas de armaduras levantadas nas várias faces do elemento estrutural, com indicação dos valores medidos, conforme ilustrado na Figura 4, dum ensaio numa viga.

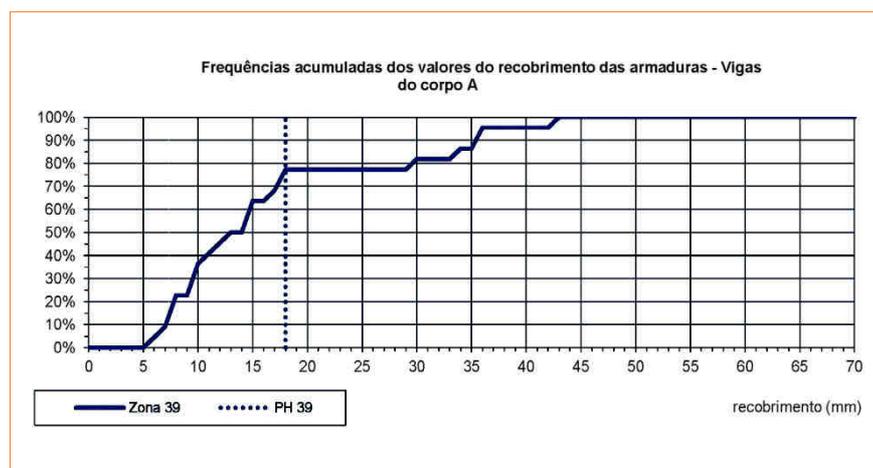
> 5

> Figura 5: Representação gráfica da frequência acumulada dos valores de recobrimento, medidos com o pacómetro, da profundidade de carbonatação do betão e do recobrimento mínimo das armaduras.

A Figura 5 ilustra a confrontação gráfica dos resultados da medição do recobrimento das armaduras com a profundidade de carbonatação do betão, da zona de ensaios da viga, ilustrada na Figura 4 [11]. Através do gráfico, é possível constatar, por exemplo, que cerca de 80% dos valores medidos do recobrimento das armaduras são inferiores ao valor mínimo regulamentar (*c min.*) assumido no projeto, refletindo inadequada proteção.

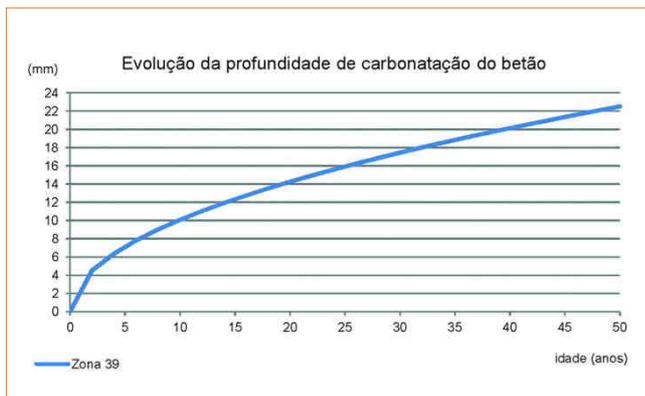
> 6

> **Figura 6:** Representação gráfica da evolução da profundidade de carbonatação do betão.

a partir dos resultados da medição do recobrimento das armaduras e da profundidade de carbonatação dos betões, é a previsão do tempo que falta para ocorrer a despassivação das armaduras, através da fórmula referida no ponto relativo à carbonatação do betão. O gráfico da Figura 6 ilustra a curva de progressão de carbonatação do betão da zona de ensaio numa viga, ilustrada na Figura 5. Importa referir que, sendo o recobrimento e a profundidade de carbonatação parâmetros que apresentam uma certa variabilidade, a avaliação em causa deve ter um carácter probabilístico.

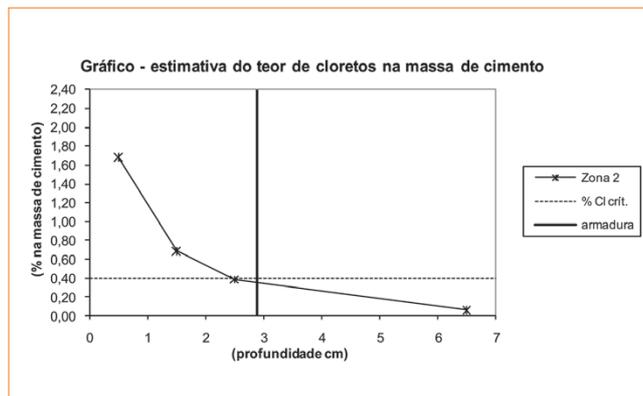
> 7

> **Figura 7:** Perfil de cloretos típico no betão de uma estrutura em ambiente marítimo, contaminado por cloretos.

A Figura 7 ilustra o perfil típico dum betão corrente de estrutura marítima contaminado por cloretos, traduzido pela diminuição dos teores da superfície para o interior da secção.

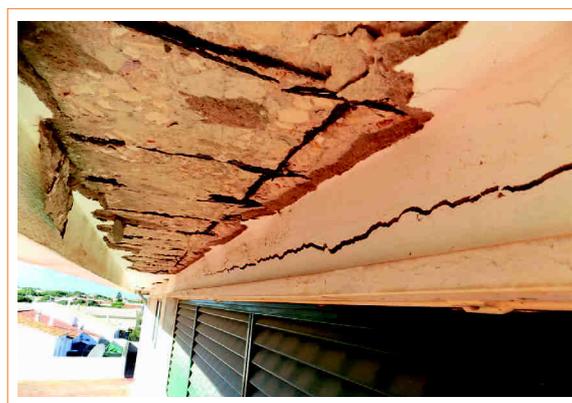
> 8

> **Figura 8:** Lacunas do betão com exposição dos varões afetados por corrosão severa, alguns com perda total da secção (contaminação por cloretos).

Devem ser utilizados dispositivos de inspeção, nomeadamente a régua de fissuras, fita métrica, paquímetro, escala decimétrica para o registo fotográfico de pormenores e, para deteção de descontinuidades superficiais (por amostragem), um martelo ligeiro (Figura 8).

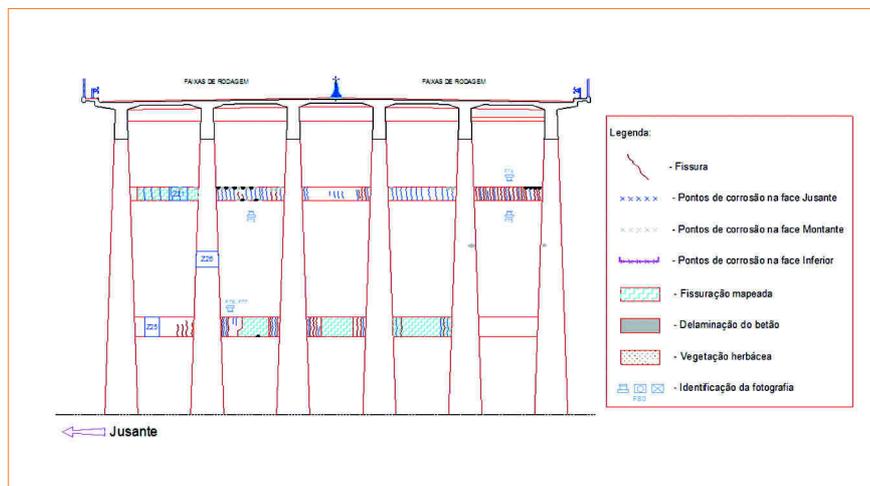
> 9

> Figura 9: Levantamento das anomalias de parte do alçado dos pilares duma ponte.

A representação gráfica das anomalias visíveis das estruturas (Figura 9) permite avaliar a sua extensão e importância e servir de suporte para definição e localização dos diferentes tipos de soluções de reparação, função das características da estrutura e das anomalias.
