1. INTRODUÇÃO

A carbonatação é um dos mecanismos mais correntes de deterioração do betão armado. O dióxido de carbono presente no ar penetra nos poros do betão e reage com o hidróxido de cálcio formando carbonato de cálcio e água. Este processo é acompanhado pela redução da alcalinidade do betão.

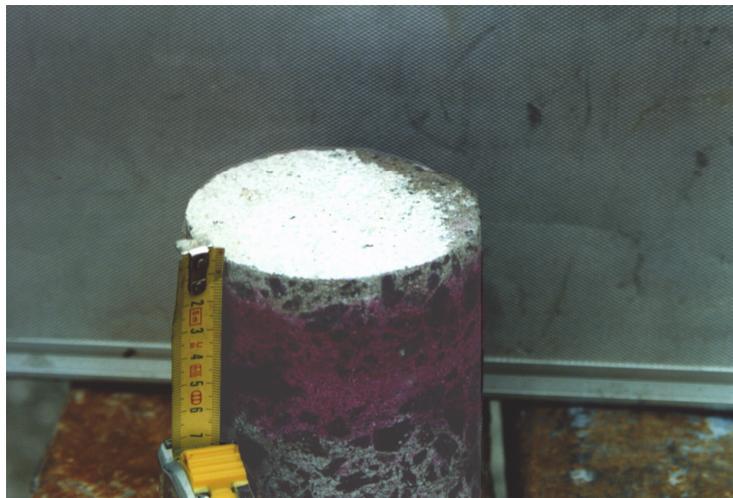
Fig. 1 - Reacção da fenolftaleína numa carote de betão recém-extraída. O teste indica que o betão está carbonatado até a uma profundidade da ordem dos 1,5 a 2 cm.

Utilizando um borrifador com a solução alcoólica de fenolftaleína, molham-se as superfícies internas do furo de ensaio e observa-se a sua coloração. A zona carbonatada apresenta-se incolor, e a não carbonatada deverá apresentar uma coloração rosada, sendo possível medir a profundidade da frente de carbonatação na transição de uma zona para a outra (Fig. 1).
