1. INTRODUÇÃO

A presente ficha refere-se à detecção de zonas delaminadas na superfície de elementos de betão e de revestimentos por meio de percussão, arrastamento de correntes e passagem com um aparelho de rodas dentadas.

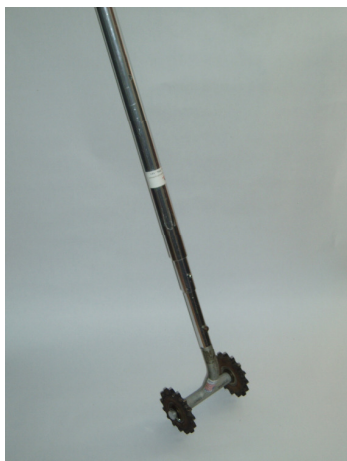
O equipamento utilizado é muito simples, consistindo, no caso da percussão, num simples martelo. No caso de grandes extensões de pavimentos utiliza-se um aparelho de rodado denteado, constituído por um pequeno par de rodas dentadas de aço, afastadas de cerca de 12 cm, montadas num pequeno veio ligado a haste comprida para manuseamento.

Fig. 1 – Aparelho de rodado denteado.

A superfície dos elementos em estudo vai sendo percutida com um martelo leve. No caso de grandes extensões de pavimentos, utiliza-se uma corrente ou uma esteira de correntes, que vão sendo arrastadas, em geral, manualmente, sobre o pavimento, ou um aparelho de rodas denteadas com o qual se percorre a área a inspeccionar. Em qualquer caso, as zonas que “soarem a oco” são zonas delaminadas, e são marcadas, de modo a poderem ser facilmente identificadas.
