# REABILITAÇÃO ENERGÉTICA DOS EDIFÍCIOS

## ASPECTOS CONSTRUTIVOS DA REABILITAÇÃO ENERGÉTICA DOS EDIFÍCIOS

*Susana Fernandes*  
*Oz, Lda.*

### CASO DE ESTUDO: Moradias Geminadas em Paço de Arcos

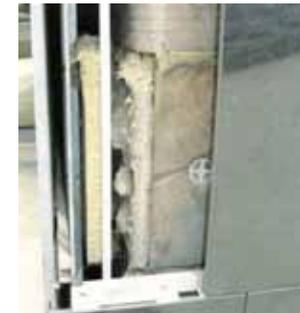
- **Revestimentos não-isolantes independentes**  
(com interposição dum isolante térmico na caixa-de-ar)

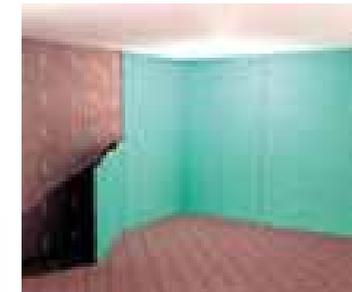
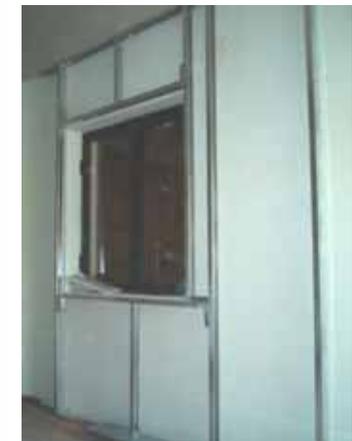
- **Contra-fachadas** (com caixa-de-ar simples; com interposição de um isolante térmico sem caixa-de-ar; e com interposição de um isolante com caixa-de-ar)

- 1 - Parede exterior
- 2 - Isolante
- 3 - Caixa de ar
- 4 - Contra-fachada
- 5 - Revestimento exterior
- 6 - Estrutura de suporte de contra-fachada

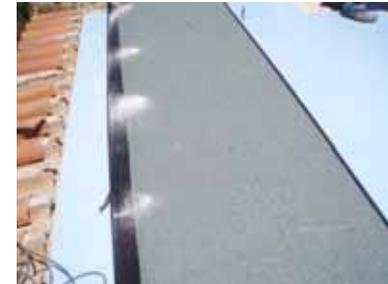
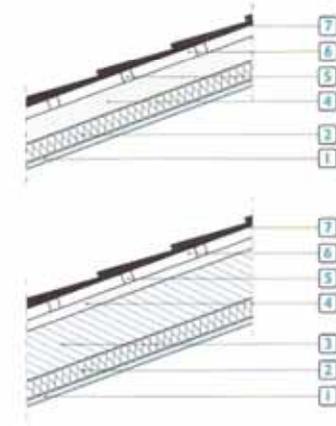
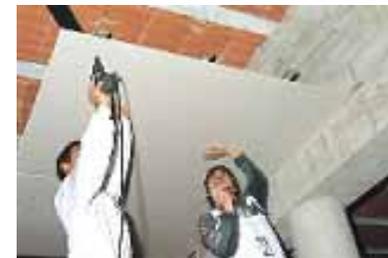
#### Coberturas inclinadas

Isolamento térmico aplicado ao longo das **vertentes**, em **posição superior**

Isolamento térmico aplicado ao longo das **vertentes**, em **posição inferior**

Isolamento térmico aplicado na **esteira do tecto**, em **posição superior**

Isolamento térmico aplicado na **esteira do tecto**, em **posição inferior**

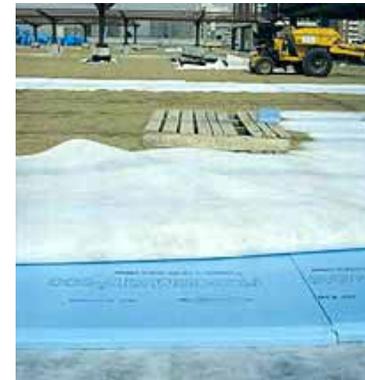
#### Coberturas horizontais (em terraço)

##### Isolamento térmico aplicado na **posição superior**

##### Isolamento térmico aplicado na **posição inferior**

##### Isolamento térmico aplicado na **posição intermédia**

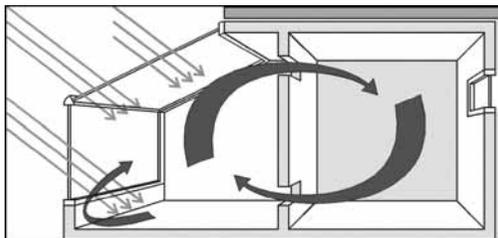
#### Sistemas de aquecimento passivo

- Ganho directo

- Ganho indirecto (parede trombe, parede massiva, colunas de água, etc.)

- Ganho isolado (espaço de estufa ou colectores de ar)

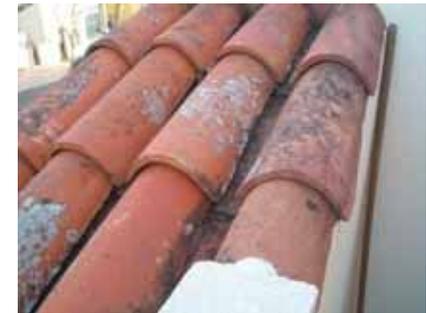
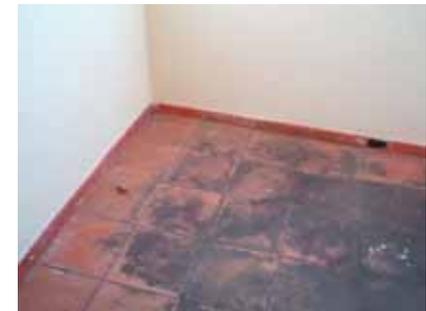
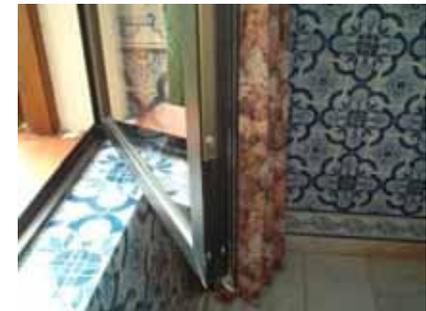
- **Ausência de isolamento térmico** e anomalias de índole não estrutural nas coberturas;
- **Ausência de sistema de impermeabilização** e anomalias de índole não estrutural nas varandas e terraços;
- **Ausência de isolamento térmico** e anomalias de índole não estrutural nas paredes exteriores;
- **Anomalias típicas da má localização e orientação dos envidraçados;**
- **Falta de protecções solares;**
- **Má gestão das instalações e sistemas** (utilização de radiadores eléctricos e ar condicionado).

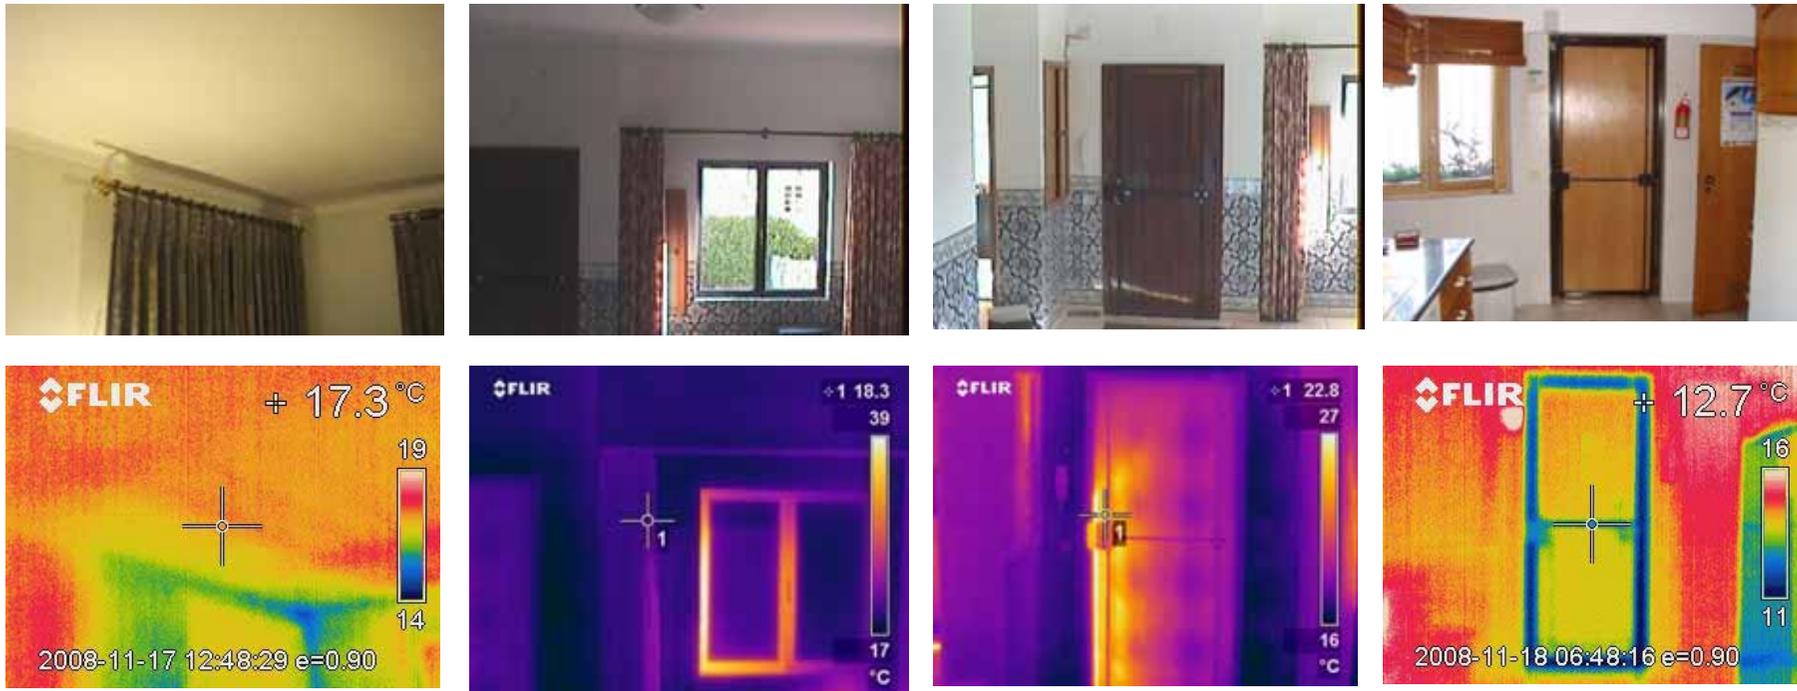
### Exemplo de diagnóstico térmico utilizado: termografia de infravermelhos

Nota-se em particular que os vãos (envidraçados e portas) constituem um ponto fraco no isolamento das moradias.

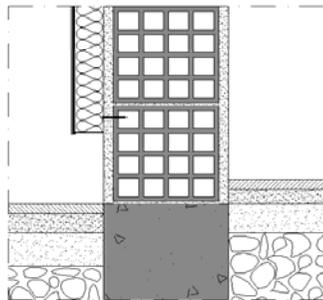
PORMENOR A  
Limite inferior do sistema

Sistema de isolamento térmico pelo **exterior** - sistema composto de isolamento térmico pelo exterior com revestimento delgado sobre isolante (ETICS)

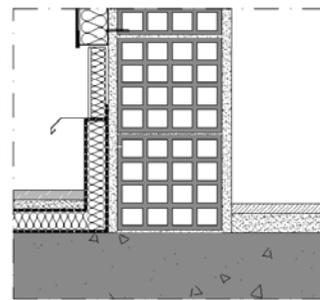
PORMENOR B  
Limite inferior do sistema sobre uma varanda

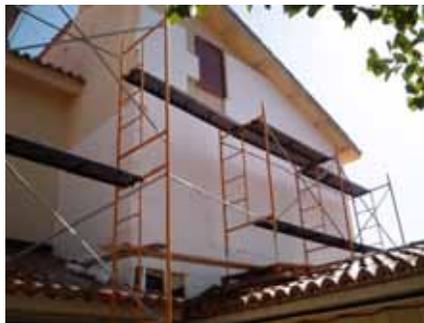
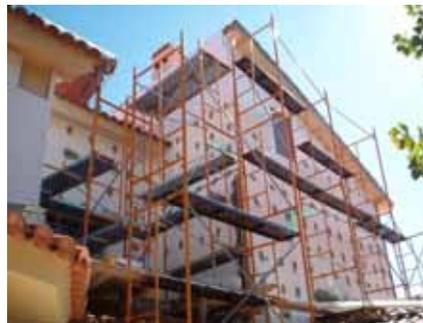
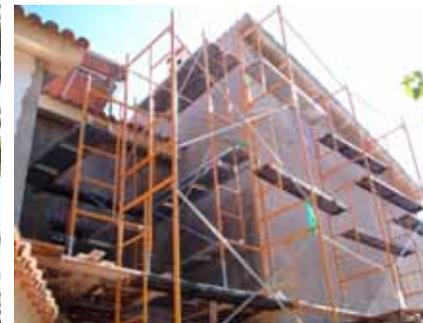
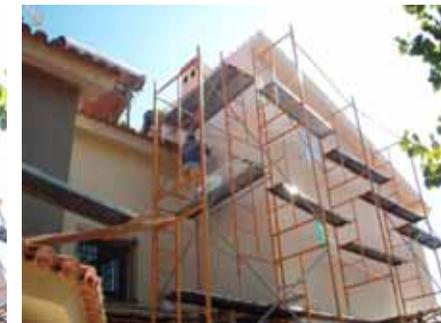
PORMENOR E  
Ligação do sistema com um vão substituindo o peitoril original

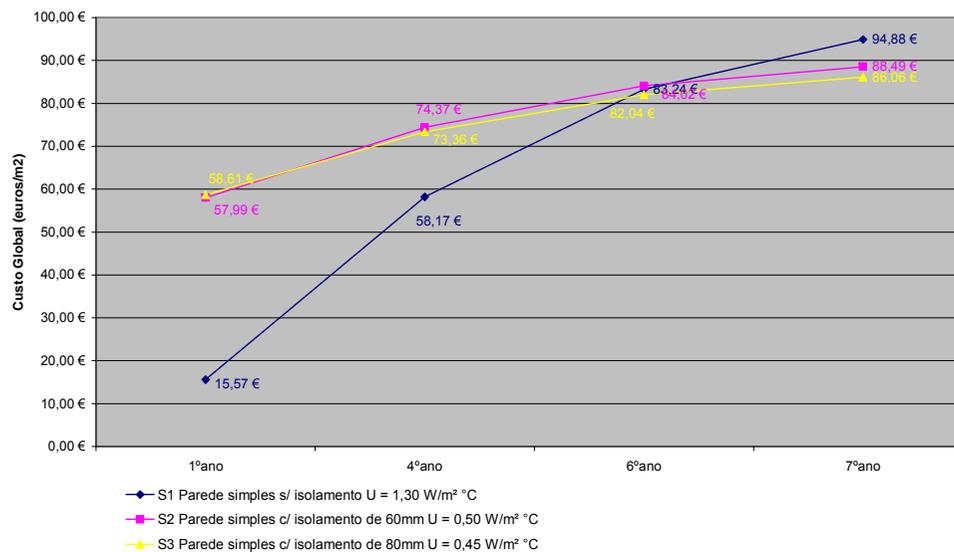
Variação do Custo Global: isolamento das paredes simples

**Retorno do investimento no 6º ano.**

**6º / 12º ano** (reforço da protecção térmica das paredes)

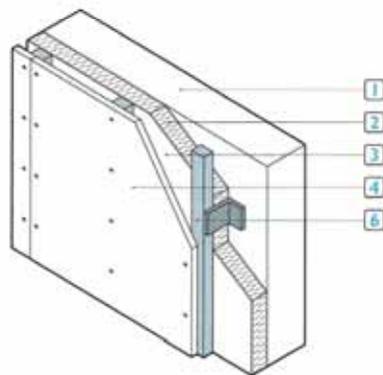
Sistema de isolamento térmico pelo **interior** – contra-fachada com interposição de um isolante térmico com caixa de ar

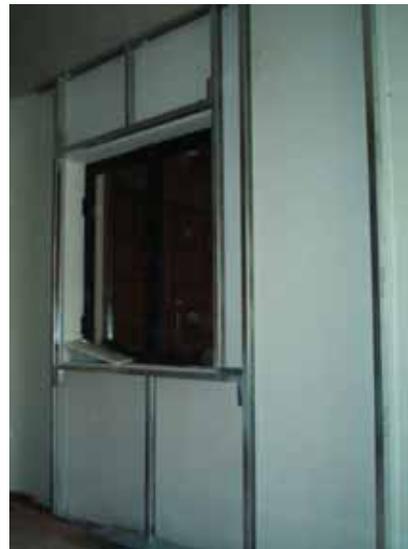
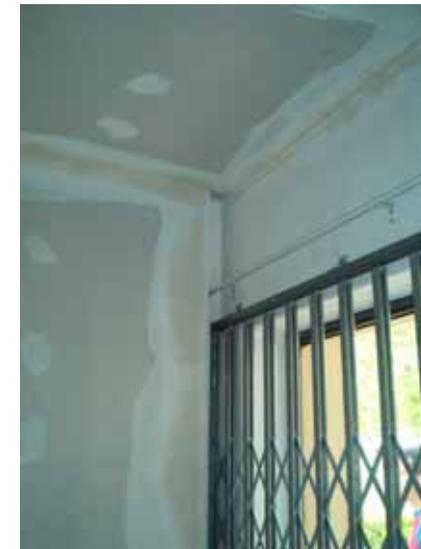
B - Contra-fachada de gesso cartonado

- 1 - Parede exterior
- 2 - Isolante
- 3 - Caixa de ar
- 4 - Contra-fachada
- 5 - Revestimento interior
- 6 - Estrutura de suporte da contra-fachada

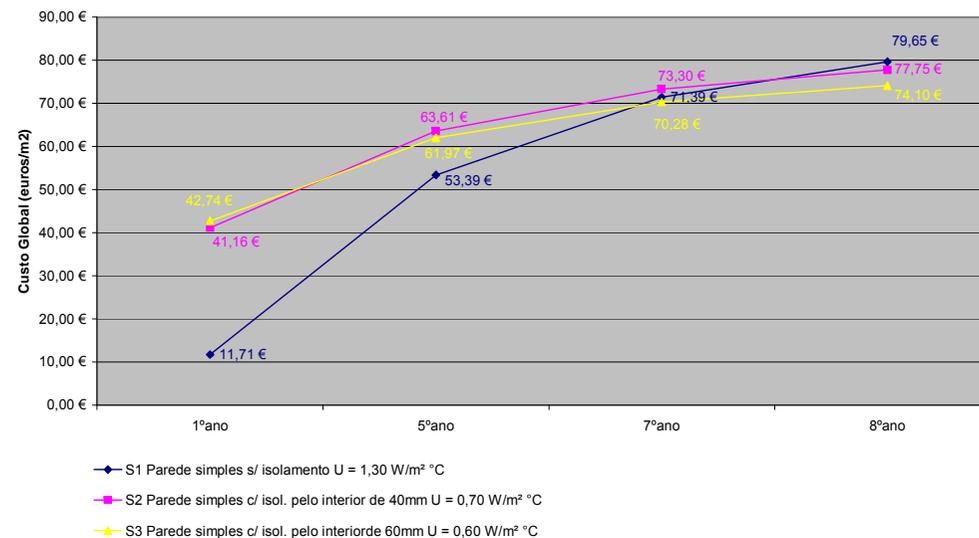
Variação do Custo Global: isolamento pelo interior de paredes simples

Retorno do investimento no 7º ano.

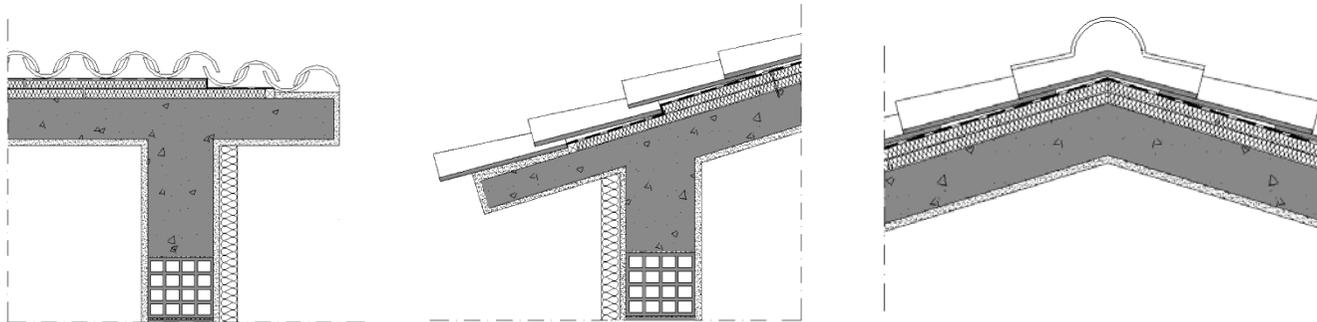
Isolamento térmico aplicado ao longo das vertentes, em posição **superior** – placas de isolamento térmico (poliestireno expandido) e sistema de impermeabilização em tela asfáltica

1. Laje de betão
2. Isolamento térmico 60x60x30mm + 60x60x30mm
3. Tela asfáltica tipo areada
4. Sistema de fixação
5. Telha cerâmica tipo canudo

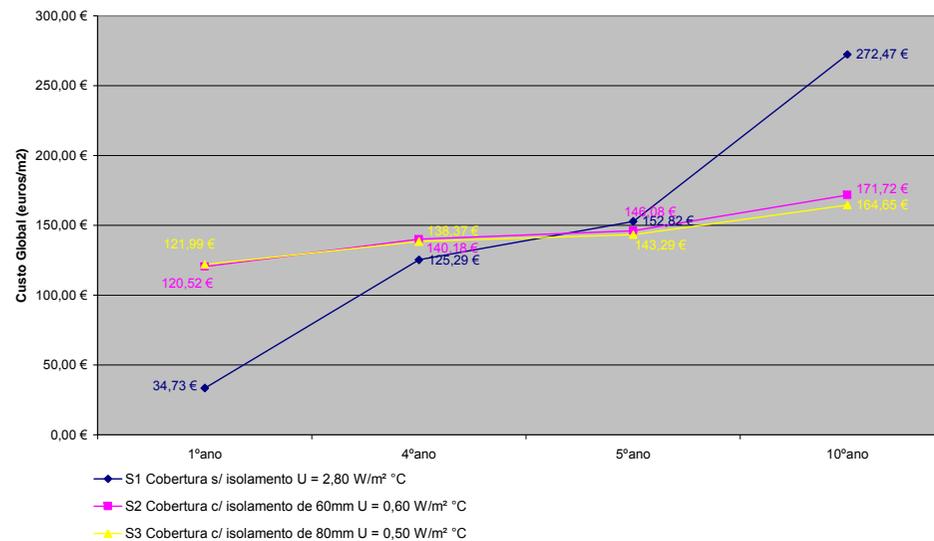
Variação do Custo Global: isolamento nas coberturas

Retorno do investimento no 5º ano.

**5º ano** (reforço da protecção térmica das coberturas)

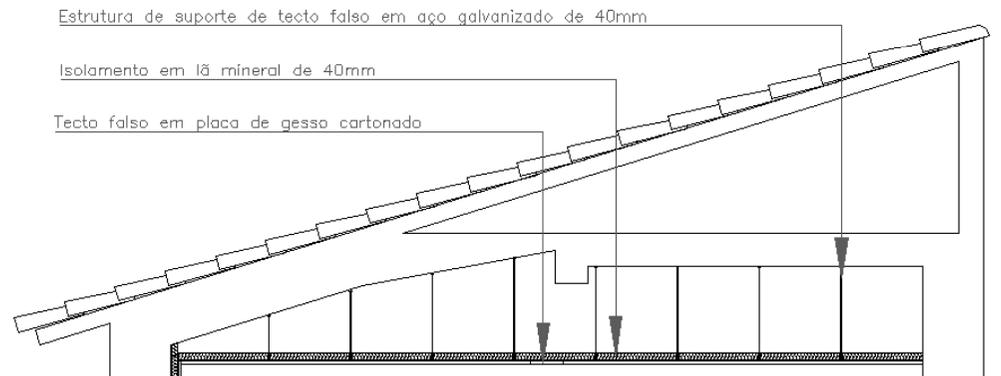
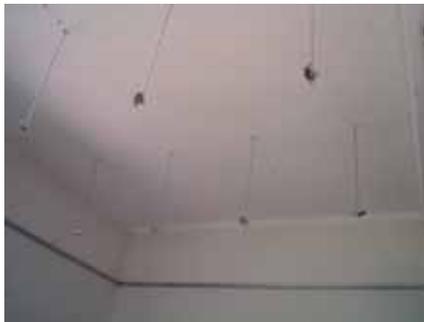
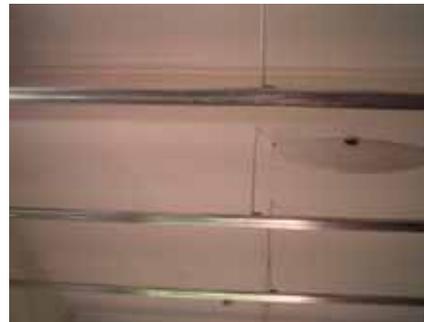
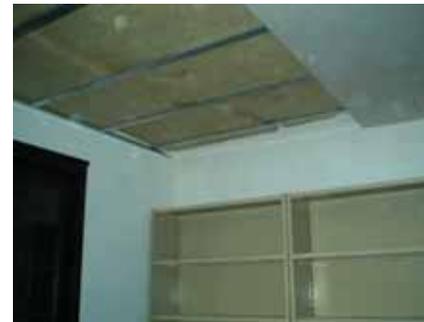
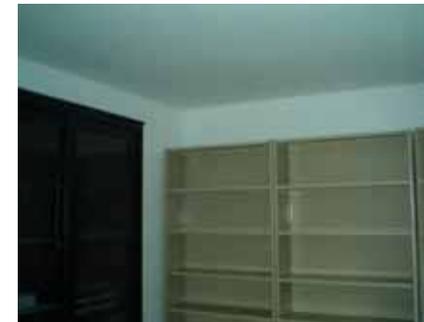
Isolamento térmico aplicado na esteira horizontal em posição **inferior** – placas de gesso cartonado incorporando um isolante térmico (tecto falso)

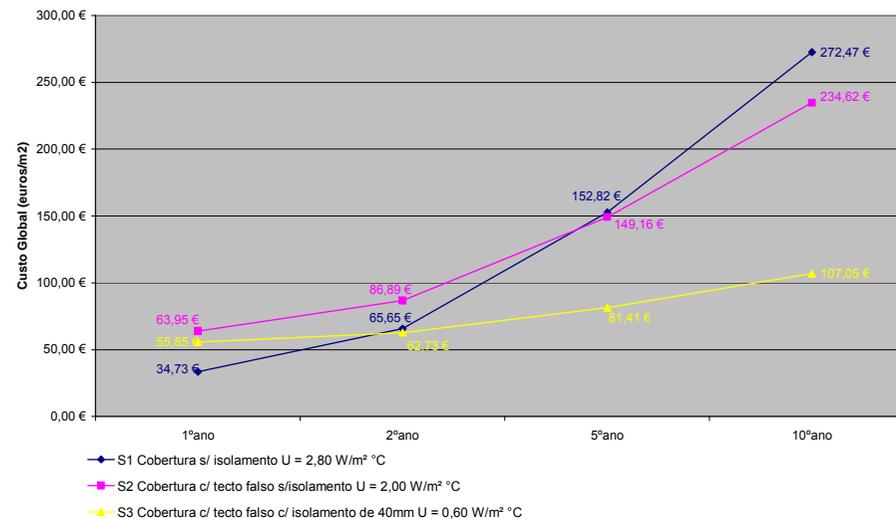
Variação do Custo Global: aplicação de tecto falso nas coberturas

Retorno do investimento no 2º ano.

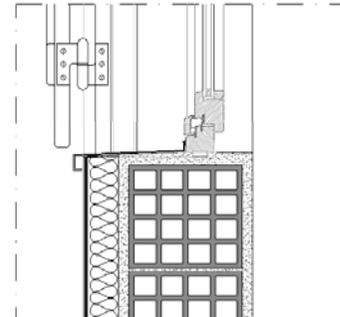
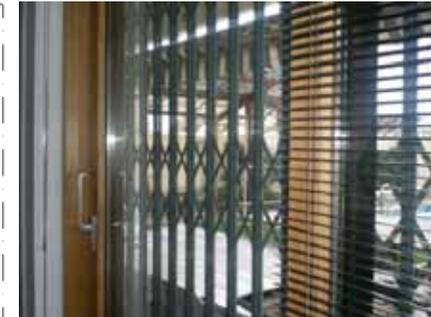
- Substituição dos vãos envidraçados – caixilharia mista de madeira / alumínio, oscilo-batente ou fixa com vidro duplo

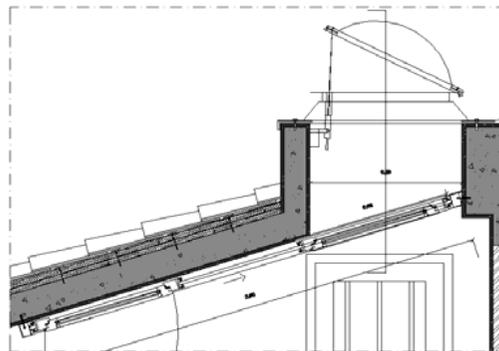
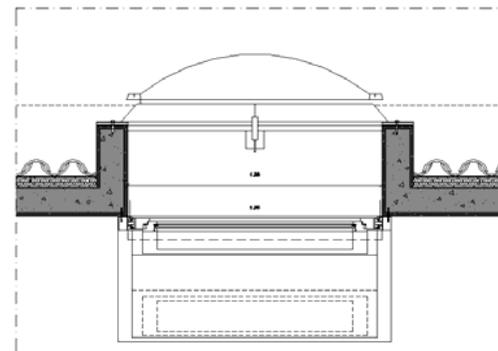
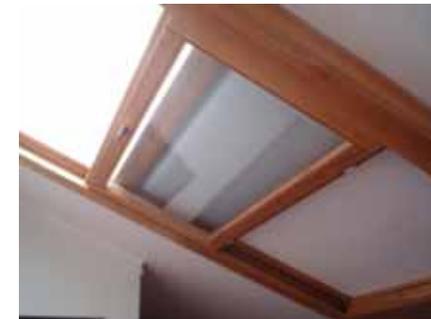
- Aplicação de uma janela interior na zona da clarabóia – caixilharia em madeira com vidro duplo

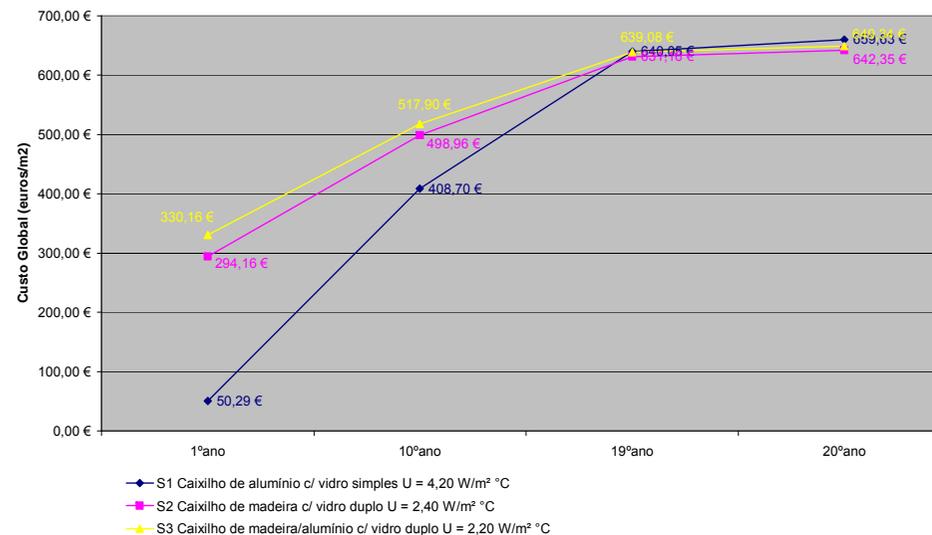
Variação do Custo Global: vãos envidraçados

Retorno do investimento no 19º ano.

**19º ano** (reforço da protecção térmica dos vãos envidraçados)

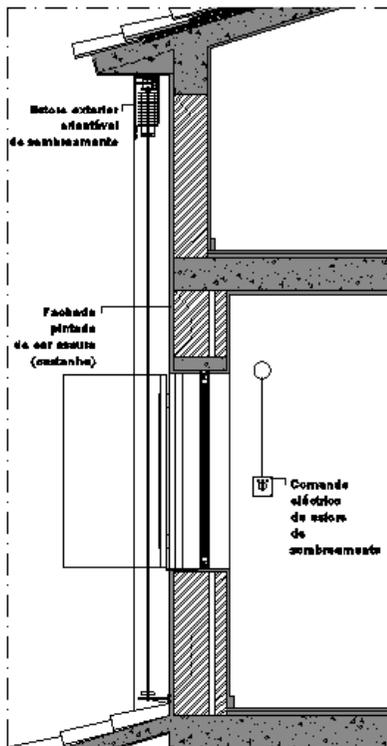
- Sistema de aquecimento e arrefecimento passivo – sistema de sombreamento

Corte do sistema de sombreamento

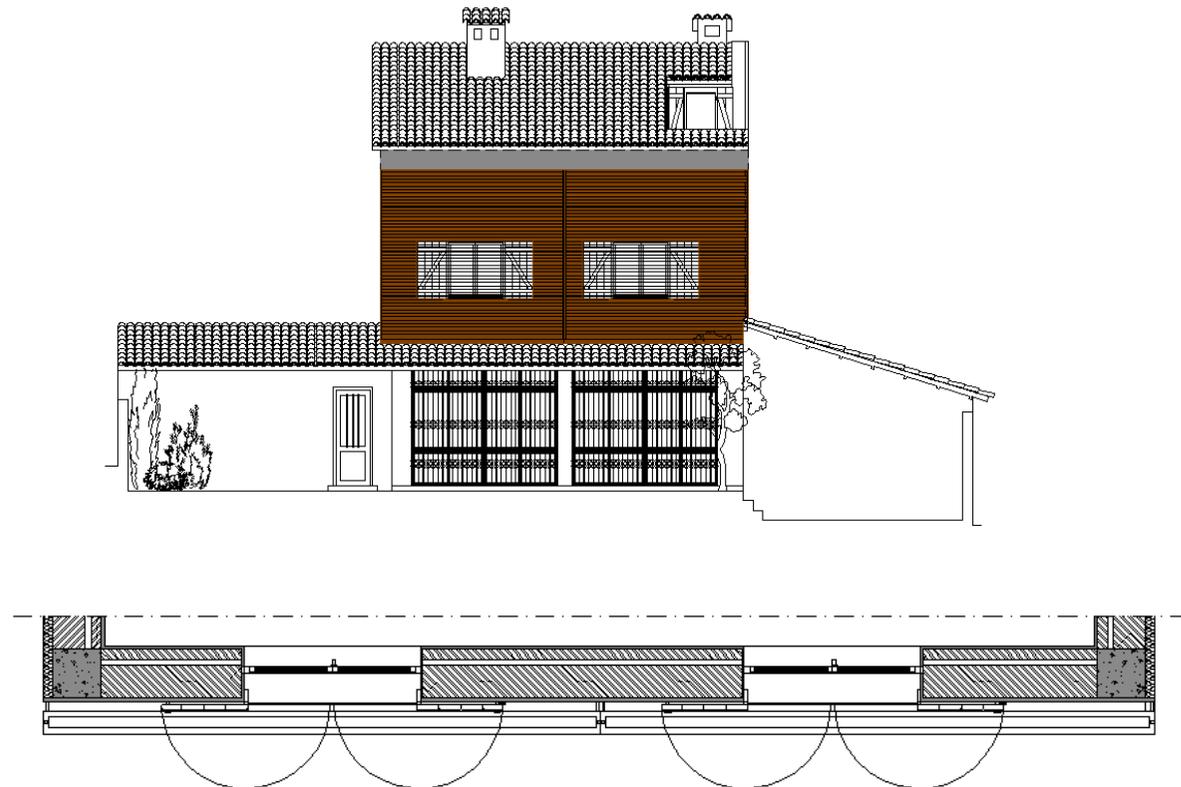
Planta do sistema de sombreamento

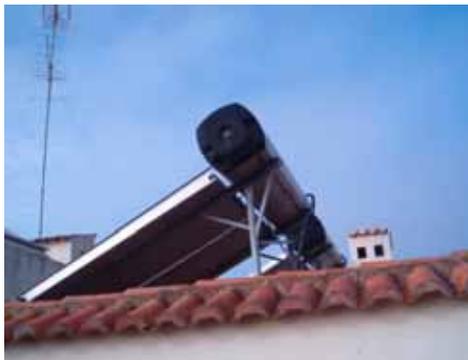
Energia solar térmica – aquecimento de águas sanitárias

Inspeção do sistema solar térmico para aquecimento de águas sanitárias, existente, com cerca de 20 anos, de forma a verificar a sua eficiência.

Substituição do sistema solar térmico: constituído por um colector solar para captação da energia solar e um depósito para armazenamento da água quente.

#### **Sistema monobloco | capacidade de 200 litros | 2m<sup>2</sup> de área de colectores**

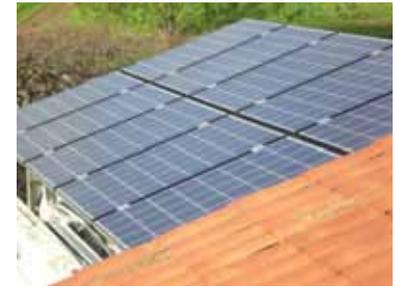
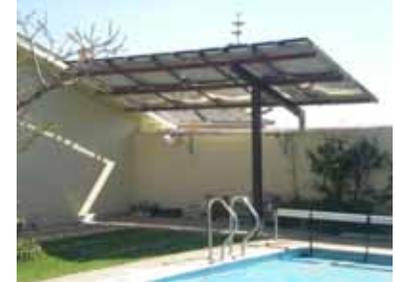
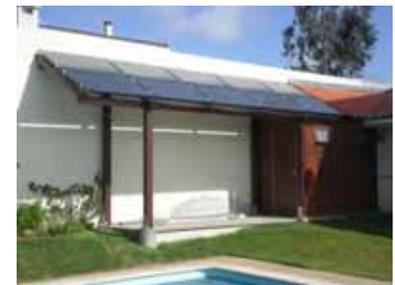
Energia solar fotovoltaica – produção de energia eléctrica – unidades de microprodução com uma potência de ligação até 3,68 kW

Sistema fotovoltaico constituído por painéis solares, inversor, contadores, cablagem e armação de suporte do sistema.

#### Sistema fotovoltaico de ligação à rede pública - 3,68 kW

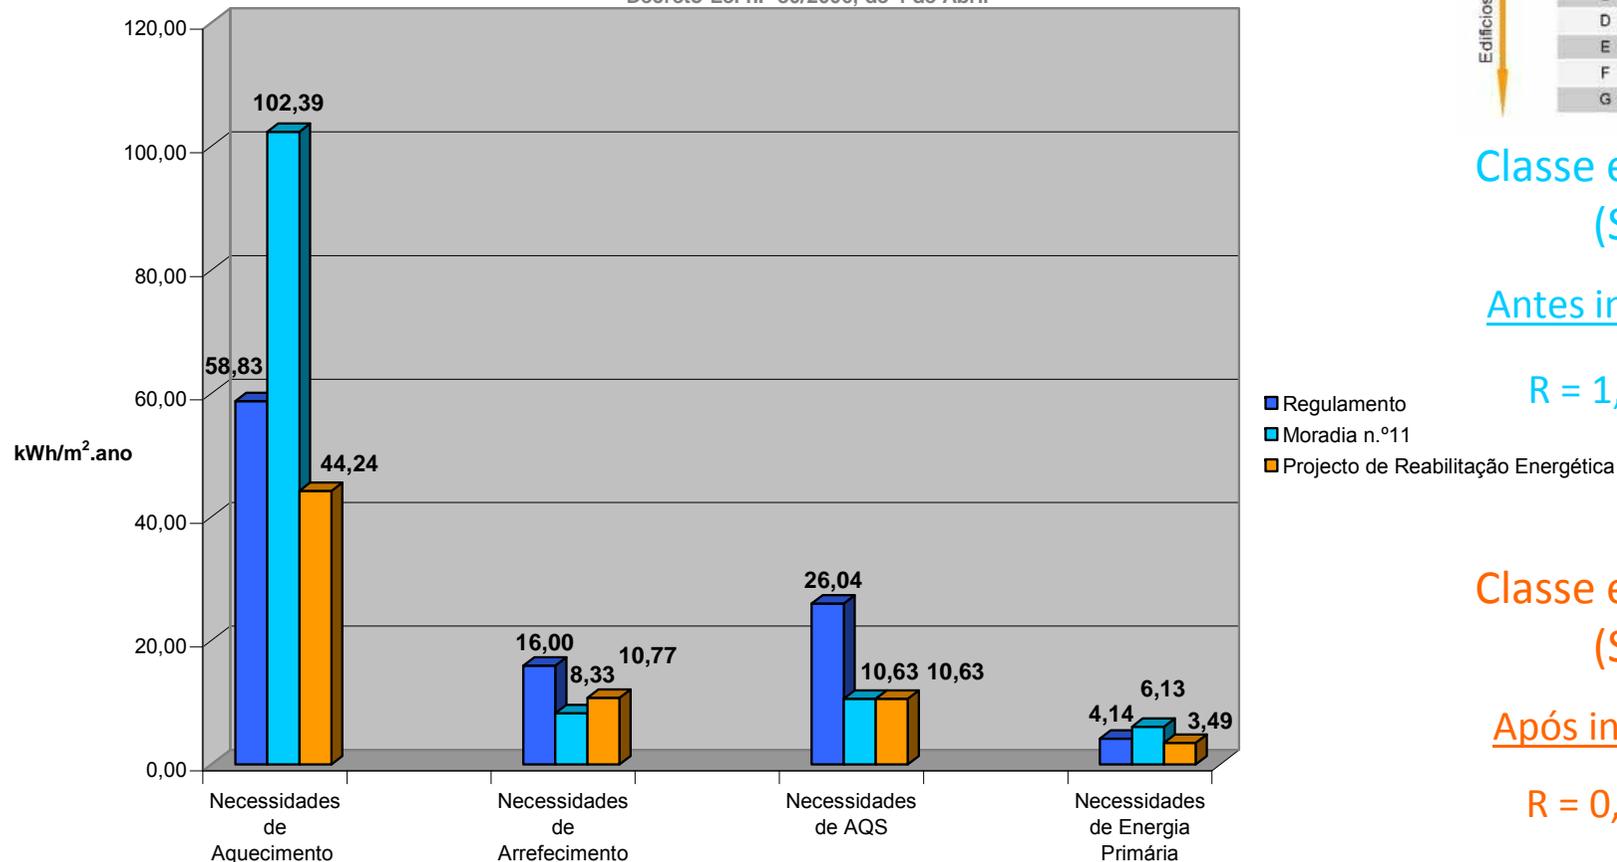
Verificação das Exigências Regulamentares  
Moradia situada na Av. Voluntários da República nº11 em Paço de Arcos  
RCCTE - Regulamento das Características de Comportamento Térmico dos Edifícios  
Decreto-Lei n.º 80/2006, de 4 de Abril

Antes intervenção

$R = 1,48 \rightarrow C$

Após intervenção

$R = 0,84 \rightarrow B-$

- Verifica-se a redução do consumo energético de 64% na moradia nº11 e de 45% na moradia nº13.

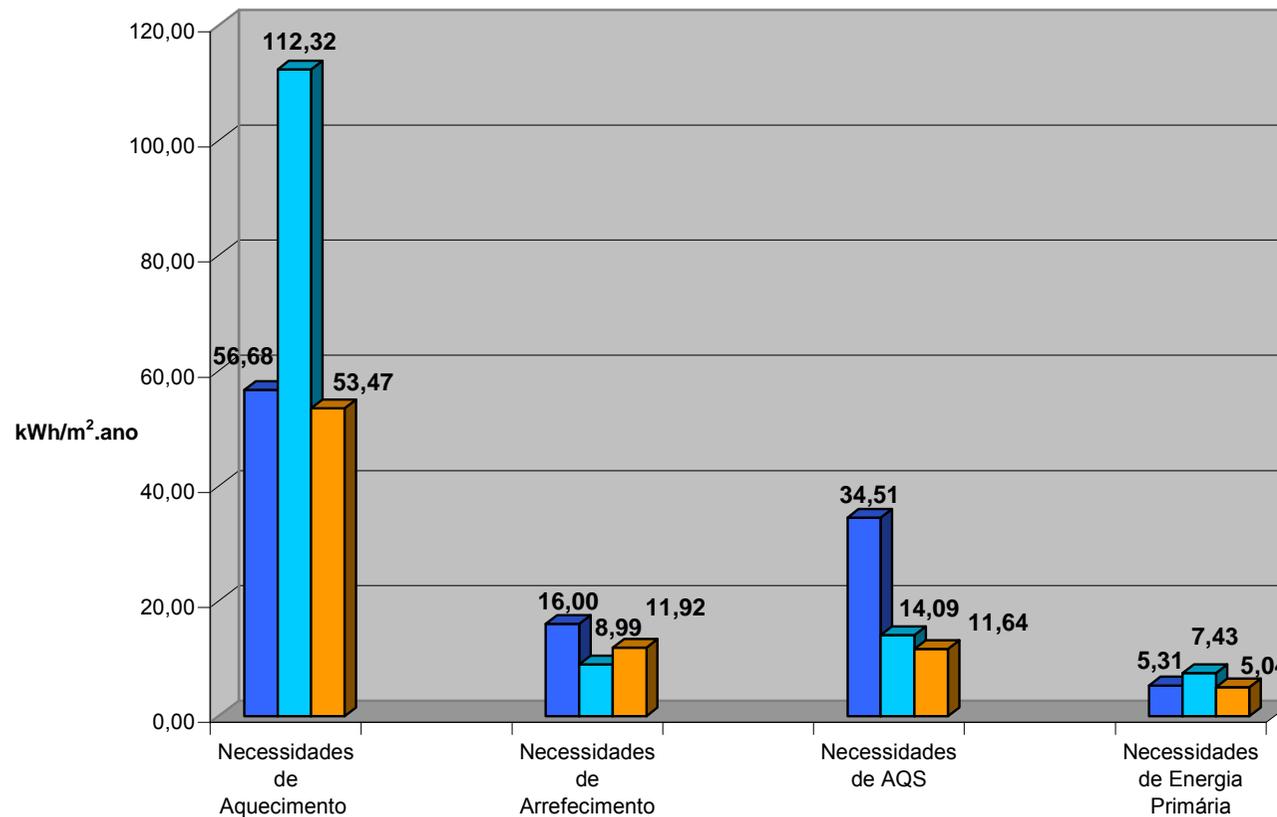
Verificação das Exigências Regulamentares  
Moradia situada na Av. Voluntários da República nº13 em Paço de Arcos  
RCCTE - Regulamento das Características de Comportamento Térmico dos Edifícios  
Decreto-Lei n.º 80/2006, de 4 de Abril

Antes intervenção

R = 1,40 → C

Após intervenção

R = 0,95 → B-

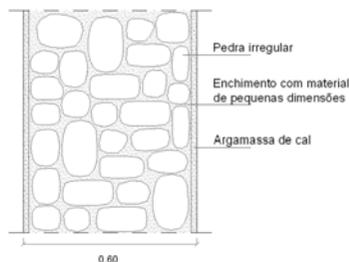
Paredes resistentes de alvenaria de pedra (0,50, 0,60 e 0,70 m)

Parede (0,50 m) →  $U = 2,40 \text{ W/m}^2 \cdot ^\circ\text{C}$

Parede (0,60 m) →  $U = 2,20 \text{ W/m}^2 \cdot ^\circ\text{C}$

Parede (0,70 m) →  $U = 2,00 \text{ W/m}^2 \cdot ^\circ\text{C}$

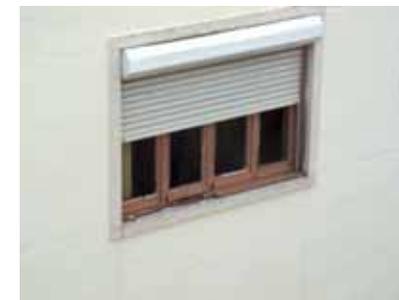
Vãos envidraçados com caixilho de madeira e vidro simples com protecção exterior (estore)

$U = 5,1 \text{ W/m}^2 \cdot ^\circ\text{C}$  (edifício sem ocupação nocturna)

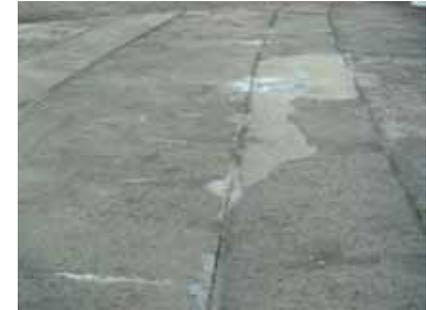
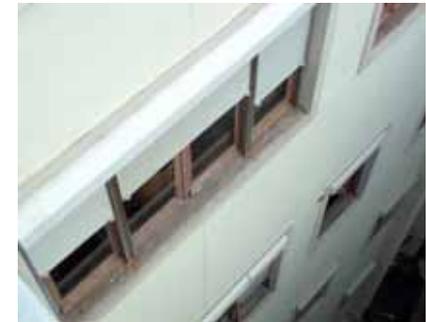
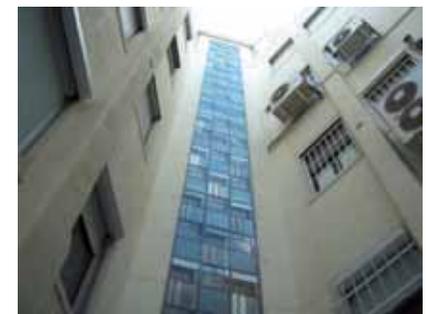
### Caracterização e identificação de anomalias:

- **Ausência de isolamento térmico** e anomalias de índole não estrutural nas coberturas;
- **Deficiência no sistema de impermeabilização** da cobertura, muretes e platibandas;
- **Ausência de isolamento térmico** e anomalias de índole não estrutural nas paredes exteriores;
- **Degradação dos caixilhos de madeira;**
- **Má gestão das instalações e sistemas.**

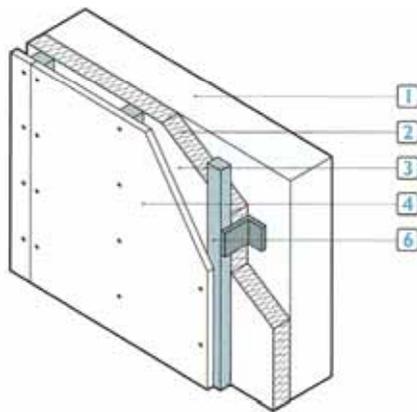
B - Contra-fachada de gesso cartonado

Contra-fachadas com interposição de um isolante térmico com caixa-de-ar  
(mantém o aspecto exterior das fachadas do edifício)

- 1 - Parede exterior
- 2 - Isolante
- 3 - Caixa de ar
- 4 - Contra-fachada
- 5 - Revestimento interior
- 6 - Estrutura de suporte da contra-fachada

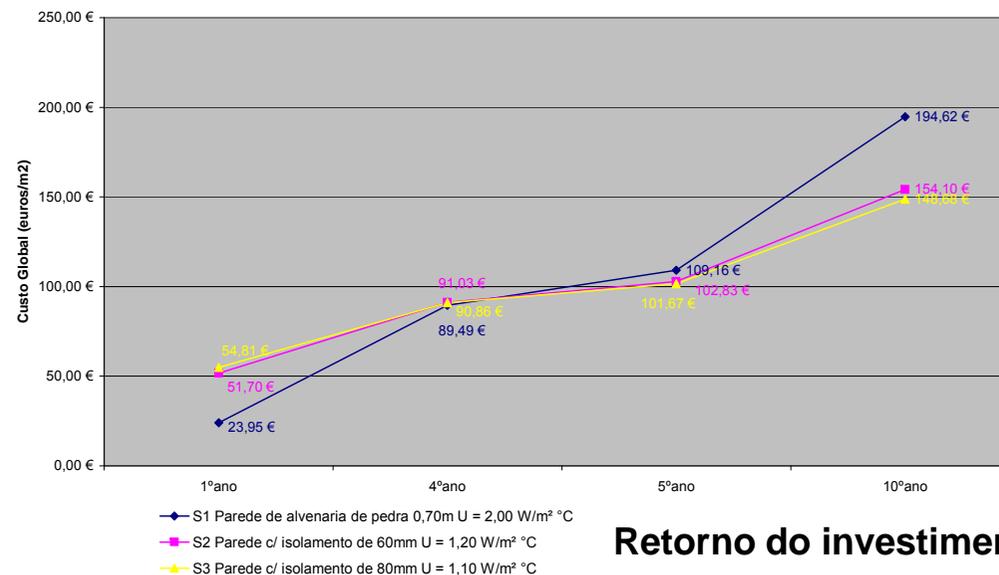
Variação do Custo Global: isolamento de paredes de alvenaria de pedra

**Retorno do investimento no 5º ano**

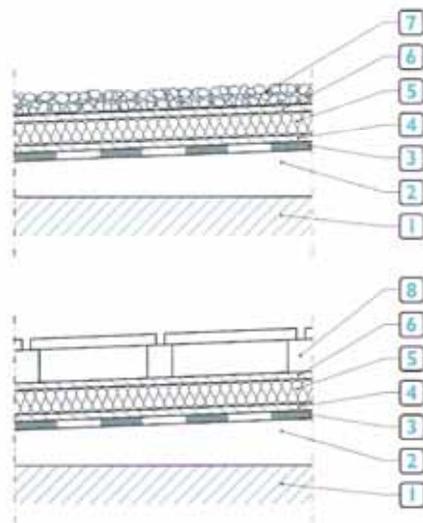
Isolamento térmico sobre a impermeabilização (designada cobertura invertida)

- 1 - Laje de esteira
- 2 - Camada de forma
- 3 - Impermeabilização
- 4 - Feltro sintético
- 5 - Isolamento térmico
- 6 - Feltro sintético (eventual)
- 7 - Protecção pesada (inertes soltos)
- 8 - Protecção pesada (ligetas sobre apoios pontuais)

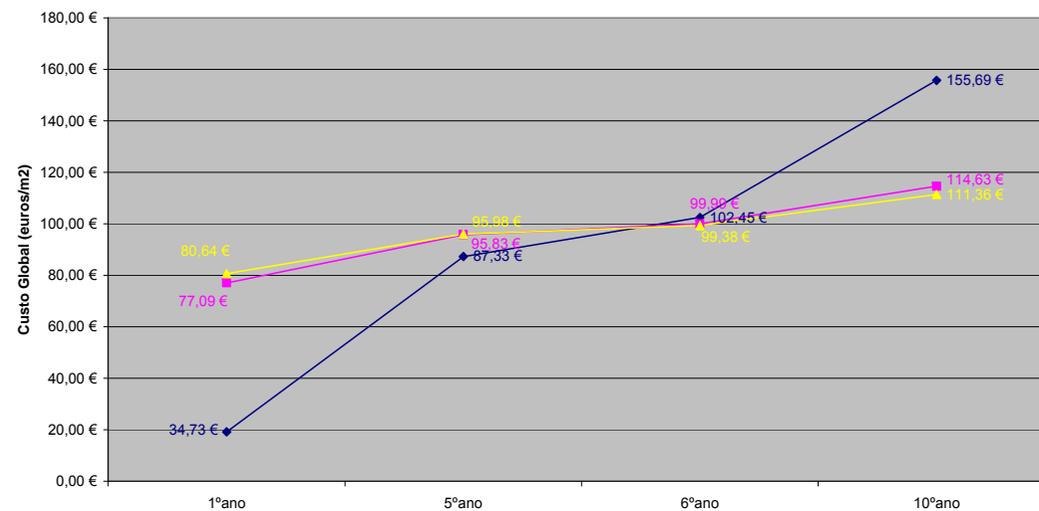
Variação do Custo Global: isolamento da cobertura em terraço

- ◆ S1 Cobertura em terraço s/ isolamento U = 1,60 W/m<sup>2</sup> °C
- ◆ S2 Cobertura c/ isolamento de 60mm U = 0,44 W/m<sup>2</sup> °C
- ◆ S3 Cobertura c/ isolamento de 80mm U = 0,36 W/m<sup>2</sup> °C

**Retorno do investimento no 6º ano**

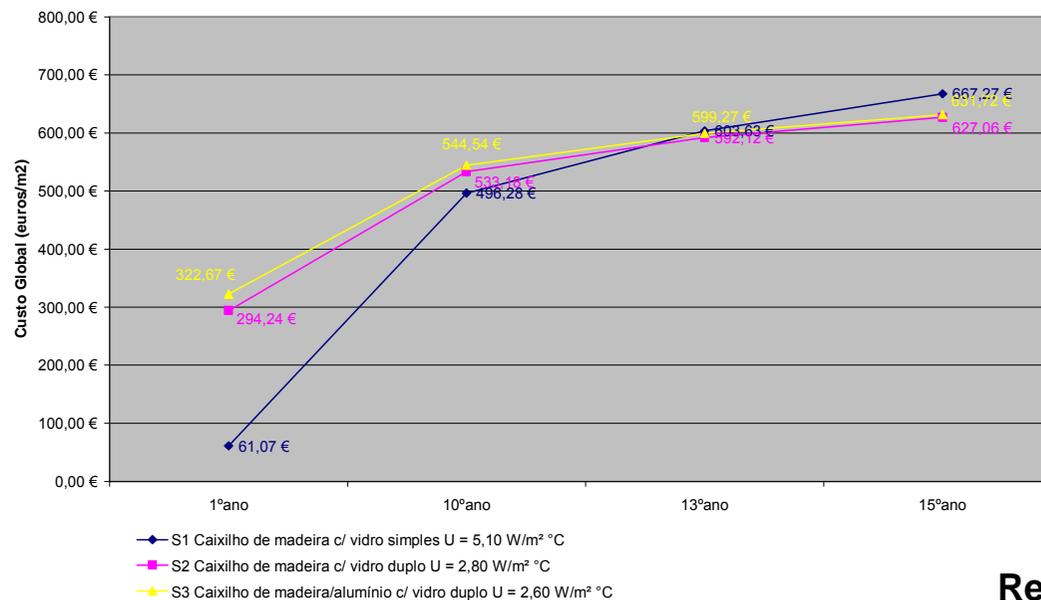
Varição do Custo Global: vãos envidraçados

Retorno do investimento no 13º ano

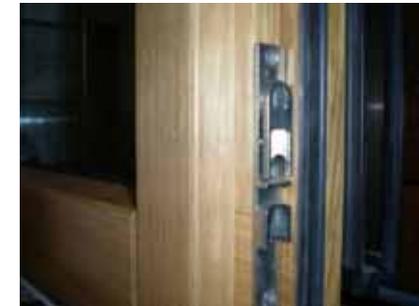
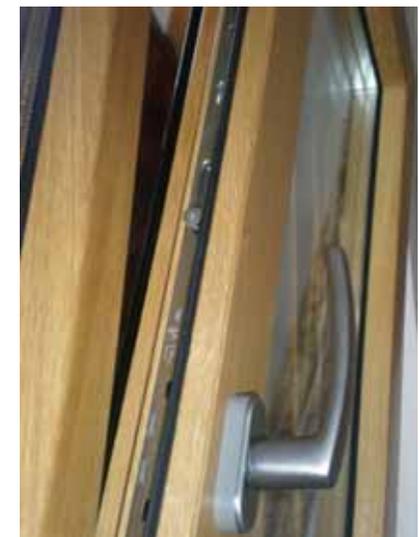
Reforço do isolamento térmico: substituição dos vãos envidraçados
