Risco sísmico no Algarve; Vulnerabilidade e fragilidade sísmica dos edifícios

Alfredo Campos Costa LNEC

Reabilitação Sísmica de Edifícios. SEMINÁRIO
Oz e UAlg, 2 de Outubro de 2008

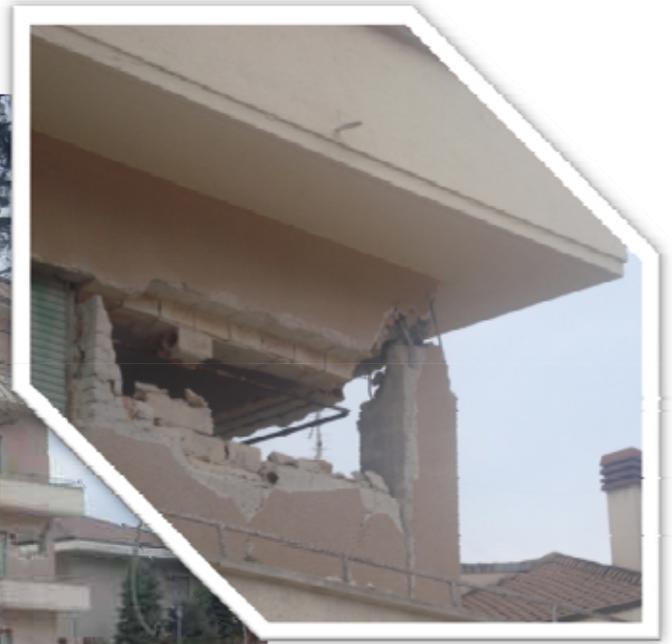
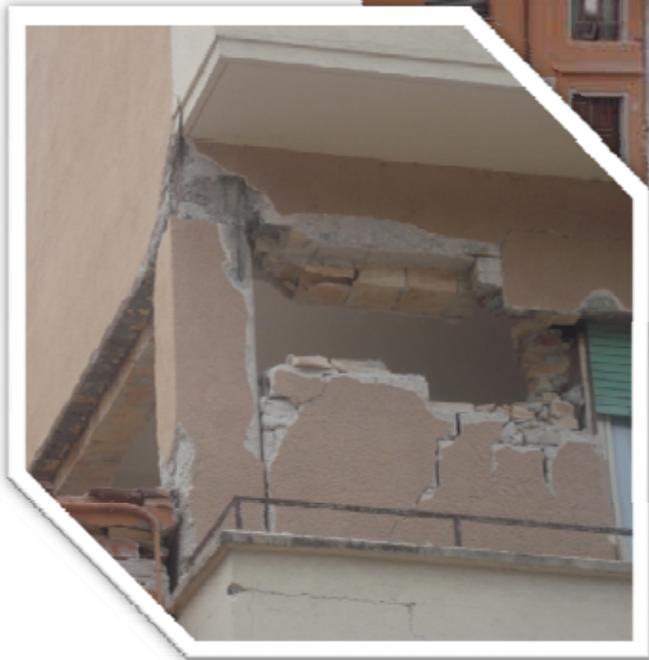
Edifício em L'Áquila

■ BA e mistos: Ductilidade baixa

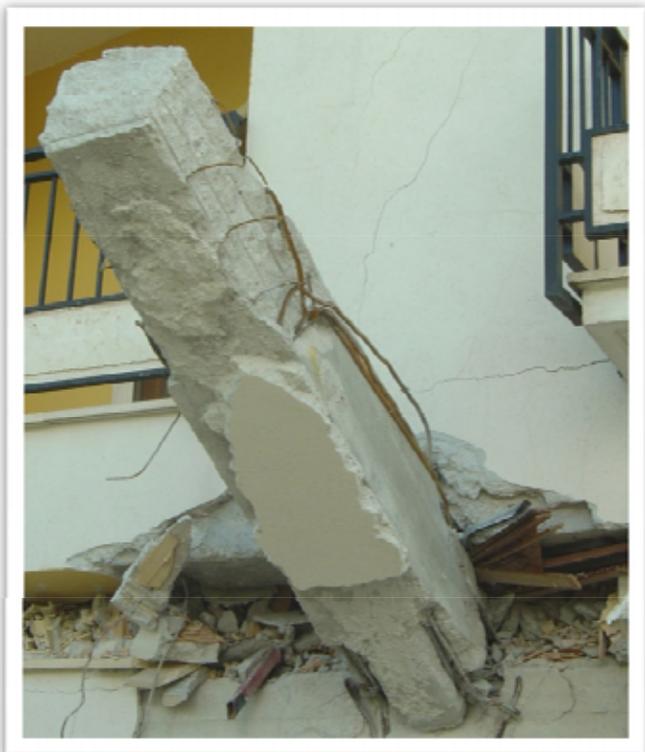
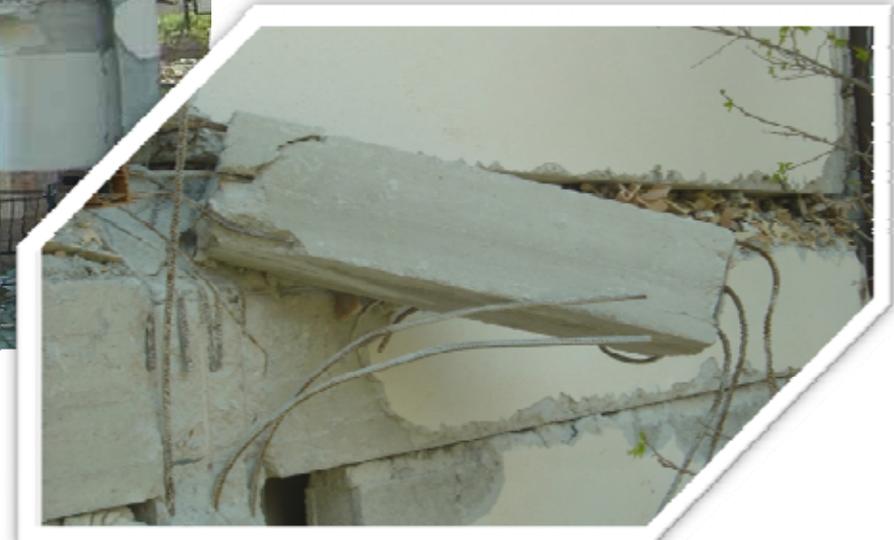
Edifício em Pianola

■ BA e mistos: Ductilidade baixa

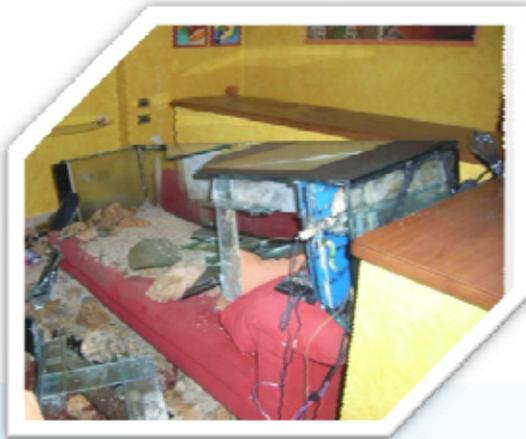
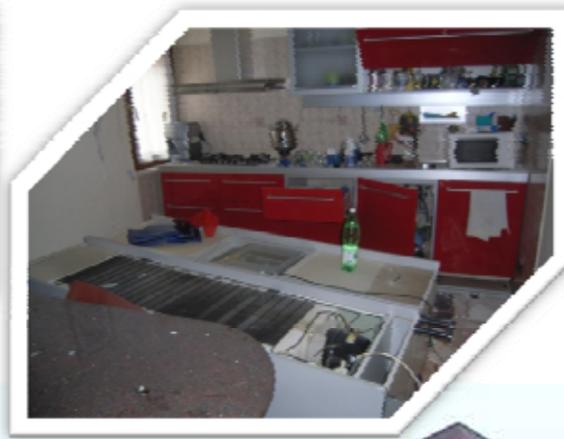
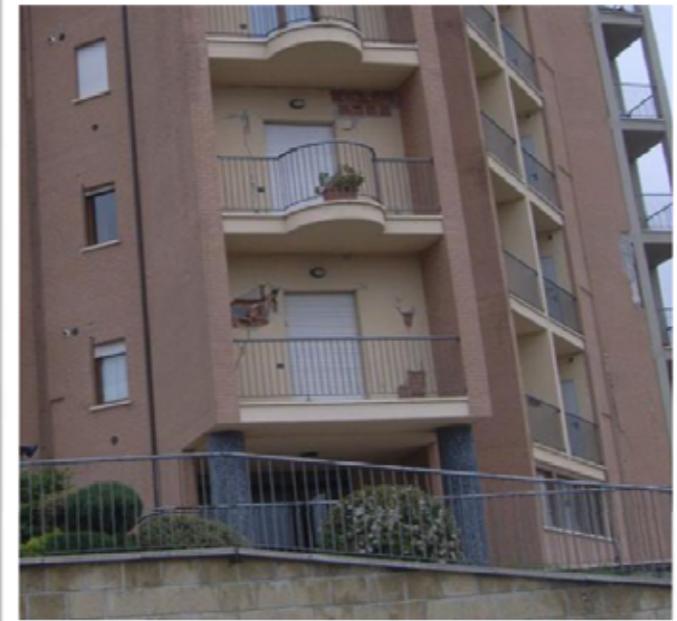
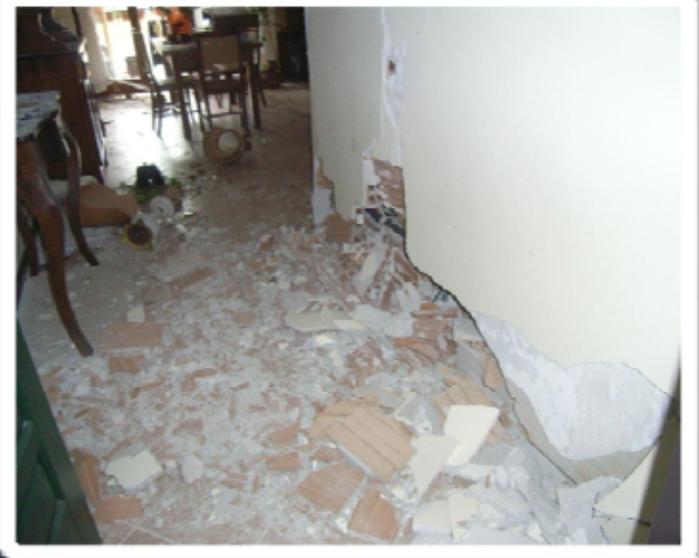
Edifício nos arredores L'Áquila

■ BA e mistas: Ductilidade média/alta (posteriores a 1990)

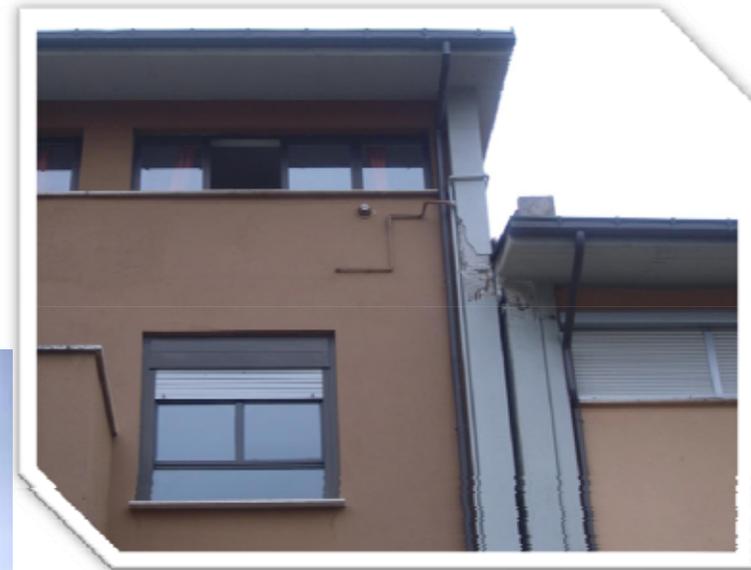
Edifício nos arredores do perímetro L'Áquila

- BA e mistas: Ductilidade média/alta (posteriores a 1990)

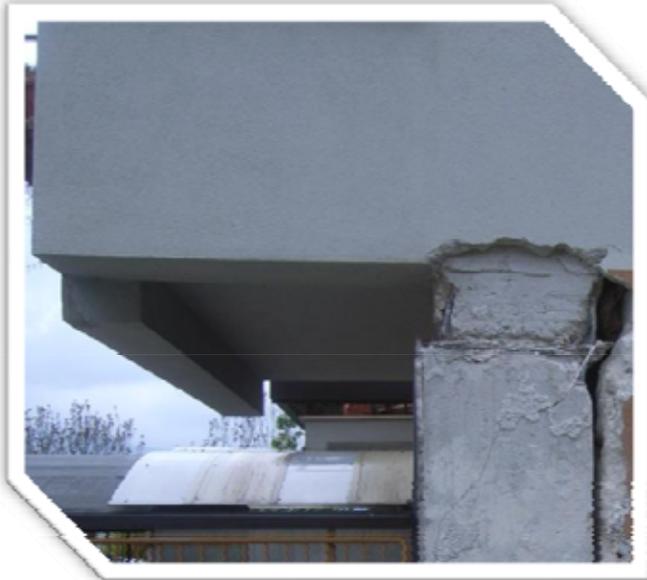
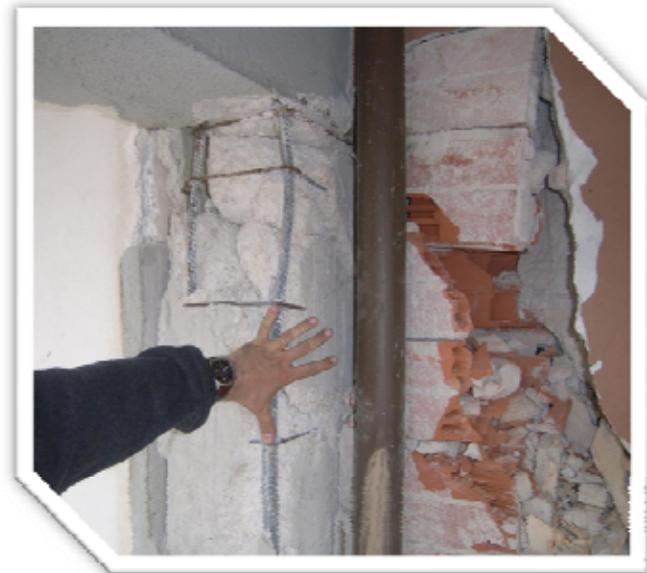
Edifício nos arredores L'Áquila

■ BA e mistas: Ductilidade média/alta (posteriores a 1990)
